LEPPÄVIRRRAN KUNTA

PALOASEMA KOULUTIE 1 79100 LEPPÄVIRTA

Kuntoarvio

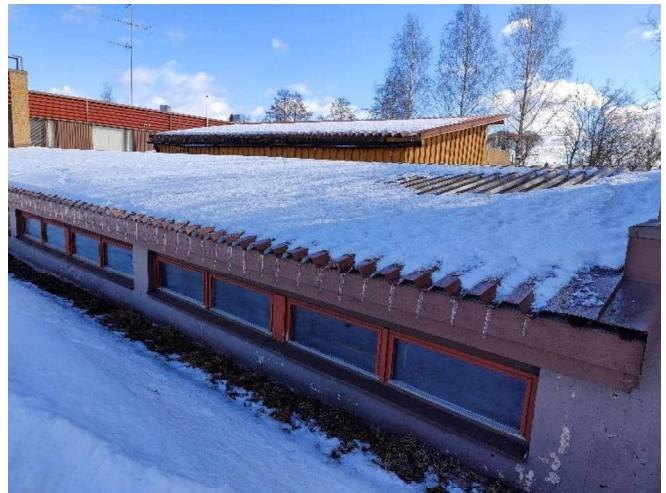
Kuva 4. Yleiskuva letkutunneli.

Vierustäytöt ovat osittain puutteelliset vettä huonosti läpäisevällä täyttömateriaalilla vuoksi. Letkutunnelin sadevedet valuvat katolta suoraan sokkelin vierustalle, jossa nurmikkoalue viety suoraan sokkeliin saakka. Sokkelia vasten olevat nurmialue imee vettä täyttöön, joka voi aiheuttaa kosteuskuormaa sokkelirakenteelle. Kuitenkin näillä alueilla maanpintojen kaadot ovat pois päin rakennusta, eikä veden lammikoitumista tapahdu. Suositellaan nurmikkoalueilla sokkeleiden vierustojen sepelöintiä vettä läpäisevällä täyttömateriaalilla 1...5 vuoden kuluessa. Salaojien huuhtelun toteutuksen ajankohdasta ei ole tietoa. Suositellaan salaojien huuhtelun toteuttamista 0...1 vuoden kuluessa. Salaojajärjestelmällä on vielä joitakin vuosia teknistä käyttöikä jäljellä.

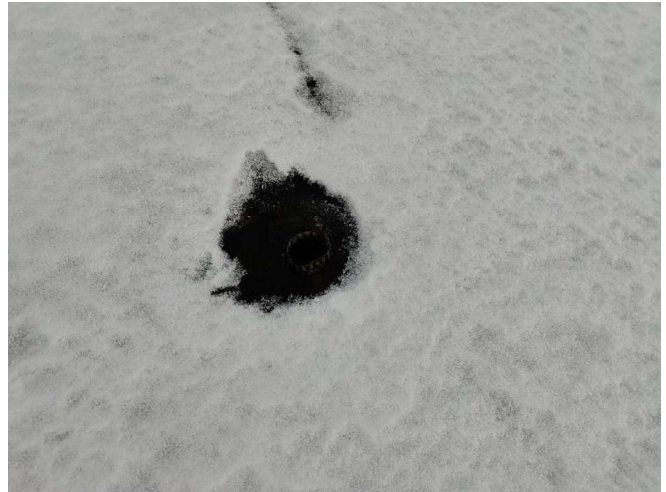
Kuva 8. Sadevesikaivo vesikatolla.

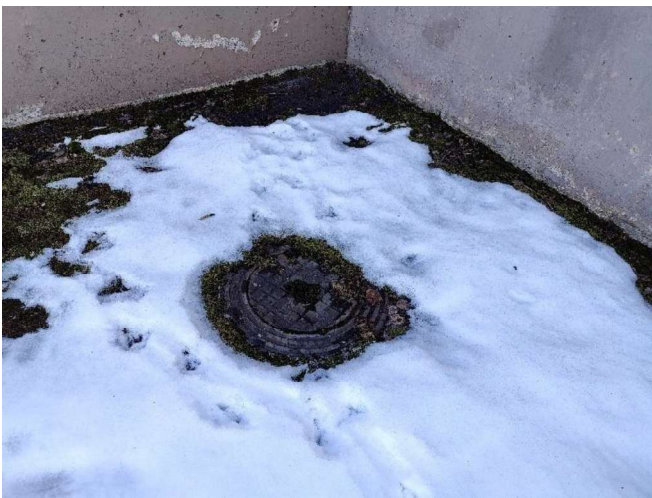
Kuva 9. Salaojan tarkastuskaivo.

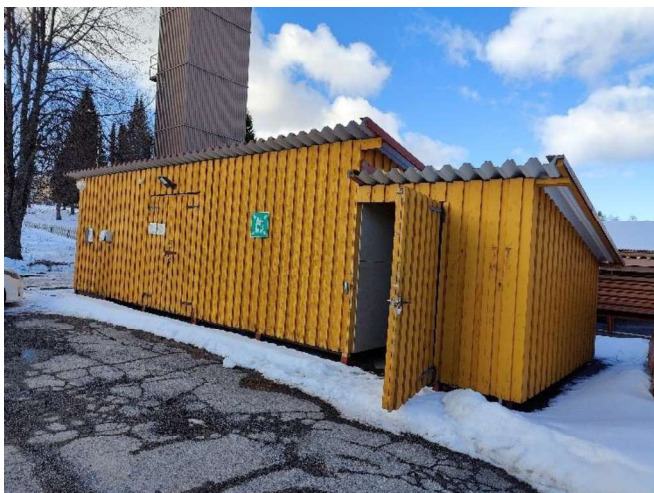
Piha-alueet ovat pääosin asfaltoituja. Asfalttipinnoitteissa havaittiin voimakasta sammaloitumista sokkeleiden vierustoilla. Vesien lammikoitumista ei voitu havainnoida maassa olevan lumen takia. Asfalttoinnissa havaittiin olevan yläpihan puolella paljon halkeamia, jotka voivat johtua pihan routimisesta.

Kuva 10. Yleiskuva piha-alueen päällysteestä, varaston edusta.

Asfalttialue todettiin olevan huonossa kunnossa niiltä osin, mitkä olivat paljastuneet lumen alta. Suositellaan piha-alueiden uudelleen asfaltointia 1...5 vuoden kuluessa.

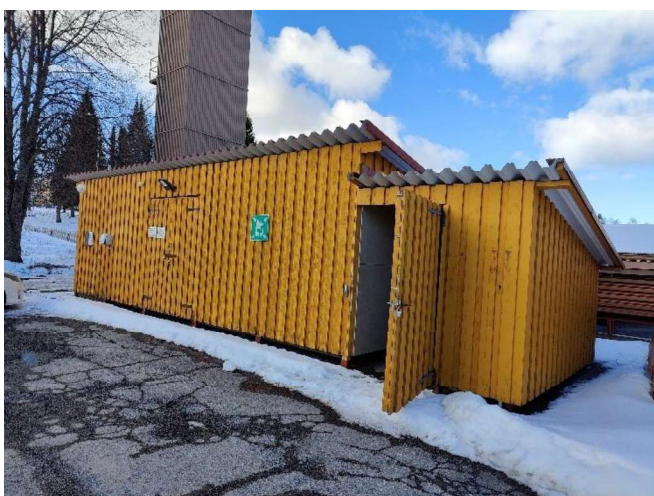
Varastorakennus havaittiin runkorakenteeltaan olevan ehjä, vaurioita ei havaittu. Julkisivupintojen maali on voimakkaasti hilseillyt ja kulunut ikääntymisen vaikutuksesta. Varastorakennus on perustettu metallisten tolppien varaan, jolloin rakennuksessa ei ole varsinaista sokkeliä, ja seinän alaosa on maanpinnasta irti. Ulkoseinärakenteen ja maanpinnan välinen etäisyys on kuitenkin varsin pieni, noin 200mm, jonka takia maanpinnan kosteus voi siirtyä puurakenteen alaosaan.

Kuva 11. Yleiskuva varastorakennuksesta.

Varastorakennuksen puuverhoukset tulee huoltomaalata seuraavan 1...5 vuoden kuluessa.
KL2

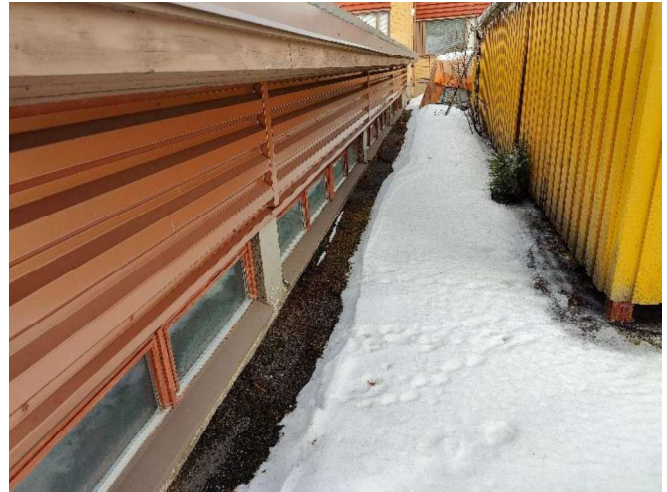
Kuva 14. Yleiskuva varastorakennuksen takasivulta.

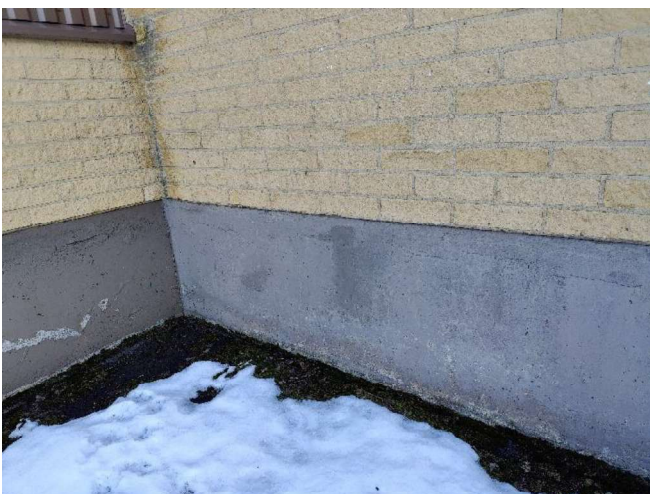
Sokkeleiden ja maanvastaisten seinärakenteiden pintaosissa havaittiin olevan osassa rakennusta voimakasta rapautumista sekä kosteudesta johtuvaa sokkelin maalipinnoitteen irtoamista. Maanvastaisissa seinäosissa havaittiin maan alaisilla osilla kosteusjälkiä rakenteen sisäpinnoilla.

Kuva 15. Yleiskuva sokkelista.

Sokkeli- ja maanvastaisten betonirakenteiden pinnat ovat rapautuneet ja halkeilleet kosteus- ja pakkasrasituksen seurauksena. Maanvastaiseen seinärakenteeseen pääsee nousemaan kosteutta puutteellisen kapillaarikatkerroksen kautta perustuksista sekä myös seinien vieruksien kautta puuttuvan ulkopuolisen kosteuseristeen takia.

Suosittelaa maanvastaisilla seinäosilla poistamaan kuorimuurauksen takana olevat eristeen ja lisäämään kosteuseriste maanvastaisen seinärakenteen ja sokkelirakenteen ulkopintaan. Maanvastaisen seinärakenteen kosteusteknistä toimivuutta tulee parantaa lämmöneristeen muutoksella.

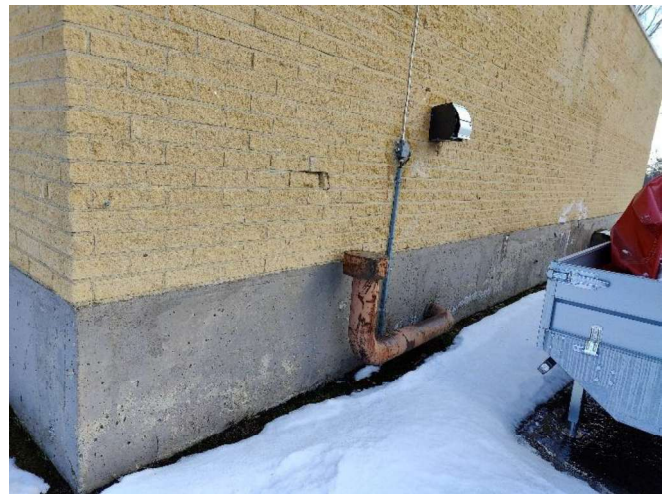
Kuva 16. Yleiskuva sokkelista.

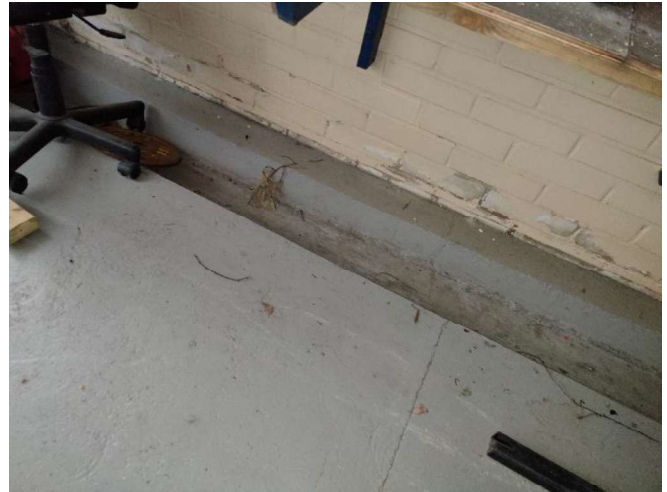
Kuva 18. Yleiskuva maanavastaisesta seinärakenteesta.

V. 2016 tehdyn kuntotutkimuksen yhteydessä maanvastaisten rakenteiden eristeestä on otettu mikrobinäytteet. Näyteanalyysien perusteella eristeissä on havaittu olevan epäilyä mikrobikasvustosta. Kohdekierroksella ei silmämääräisesti havainnoituna nähty merkkejä seinärakenteen eristeen uusinnasta.

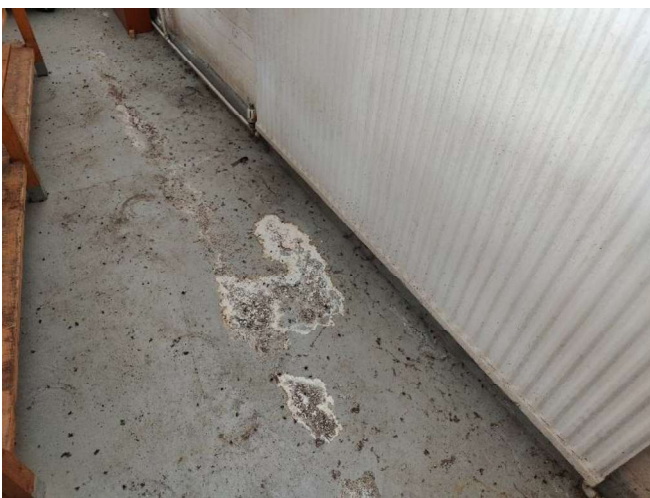
Kuva 19. Alapohja maalatuilla osilla, yleiskuva.

Alapohjarakenteessa ei havaittu vaurioita. Alapohjarakenteessa on pinnoitetuilla osilla maalipinnan hilseilyä ja irtoilua, joka arvion mukaan voi johtua alapohjalaatan läpi nousevasta maapohjan kosteudesta. Lattioiden pintamateriaalien havainnot sekä johtopäätökset on esitetty tämän raportin kohdassa 4.13. *Tilapinnat*. Ei korjaus- ja kunnostustoimenpiteitä.

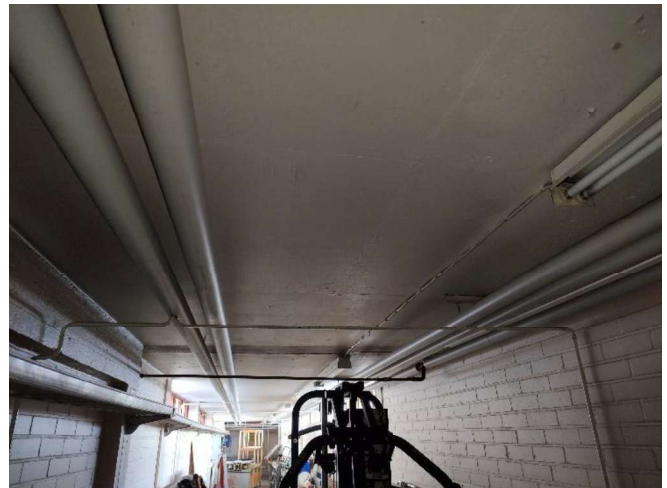
Kuva 23. Välipohjarakenteissa ei havaittuja vaurioita.

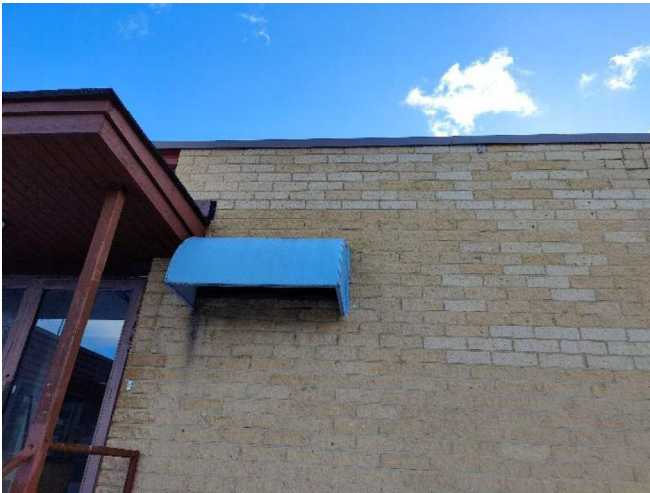
Ulkoseinäverhoukset on toteutettu poltetuilla reikätiilillä. Ulkoseinien muuraussaumoiissa havaittiin joitakin halkeamia, jotka johtuvat rakenteen kuivumiskutistumisesta. Lisäksi havaittiin yksittäisiä tiilien rikkoutumisia. Suunnitelmien mukaan ulkoseinärakenteet ovat höyrynsuluttomia ja tuulettumattomia rakenteita. Ulkoseinärakenteiden sisäpinnoille suoritettiin kosteuskartoitus pintakosteudenosoittimella pistokoeluoontoisesti.

Kuva 29. Yleiskuva julkisivusta.

Tiiliverhousten osalta suositellaan muuraussaumojen huoltokorjauksia 1...5 vuoden kuluessa. Peltipintaisten julkisivuverhoukset voidaan huoltomaalata 6...10 vuoden kuluessa.

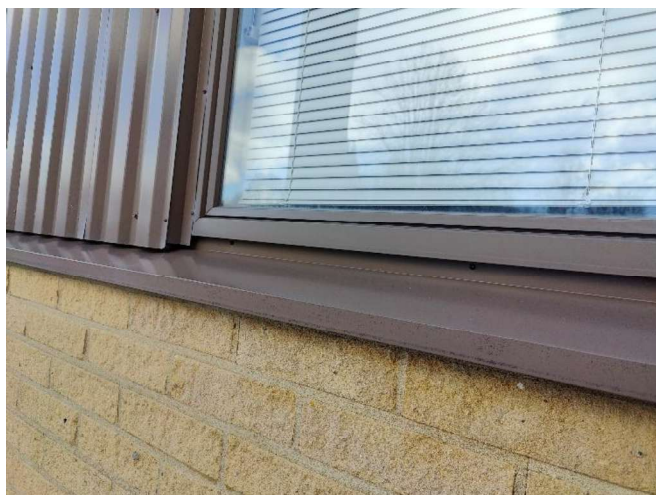
Ikkunapellitykset ovat havaintojen mukaan hyvässä kunnossa. Ikkunoiden vesipeltien kaltevuus pois päin ulkoseinärakenteesta on riittävä ja maalipinnoitevaurioita ei havaittu olevan. Uusitut ikkunat listoituksineen olivat hyväkuntoiset. Alkuperäisten ikkunoiden osalta kunto on tyydyttävä. Uudempien ikkunoiden tilkermateriaalina on uretaanivaahdotus, alkuperäisissä ikkunoissa mineraalivilla.

Kuva 35. Yleiskuva ikkunasta, ulkopuoli pellitykset.

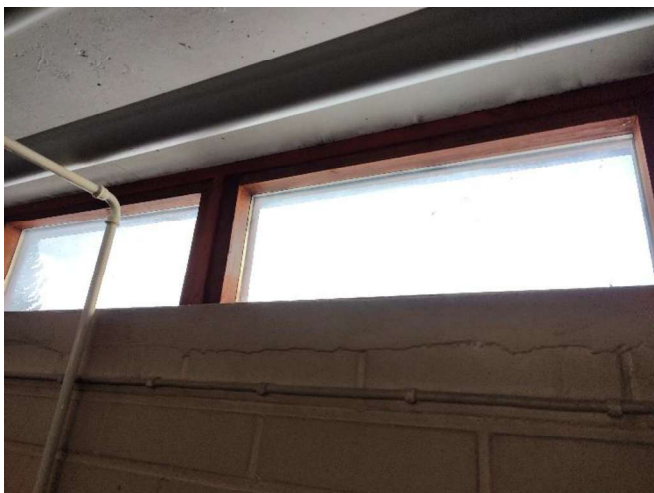
Kuva 37. Yleiskuva alkuperäisestä ikkunasta.

Uusitut ikkunat ovat hyväkuntoiset, teknistä käyttöikää arvion mukaan vielä n. 20...25 vuotta jäljellä. Alkuperäisten ikkunoiden osalla tekninen käyttöikä on jo saavutettu. Ikkunoiden tiivistysten ja käyntivälien tarkastuksen sekä huoltomaalauksien ajankohdasta ei ole tietoa. Suositellaan suorittamaan tiivisteiden uusinta sekä huoltomaalaus alkuperäisten ikkunoiden osalta 1...5 vuoden kuluessa.

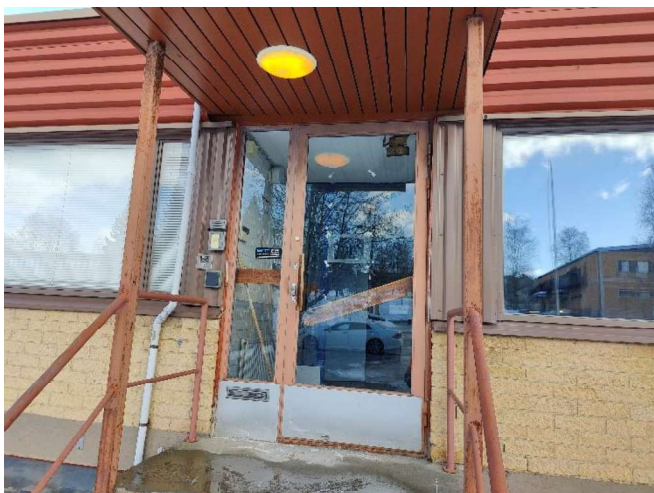
Puisten sekä metallisten ulko-ovien pinnat ovat jo voimakkaasti kuluneet uv-säteilyn vaikutuksesta. Ovien toiminnallisuus on hyvä, käyntivälit kunnossa. Ovien tiivisteet ovat jo suurelta osin painuneet kasaan. Nosto-ovet ovat arvion mukaan asennettu 2000-luvulla, joten ne alkavat olla tekniset käyttöikänsä loppuvaiheessa. Nosto-ovien sähkökoneistojen tarkastukset sekä huollot ovat suoritettu ajantasaisesti.

Kuva 39. Yleiskuva ulko-ovesta.

Ulko-ovien pinnat suositellaan huoltomaalattavaksi seuraavan 1...5 vuoden kuluessa, samassa yhteydessä tulee tiivistykset uusia.

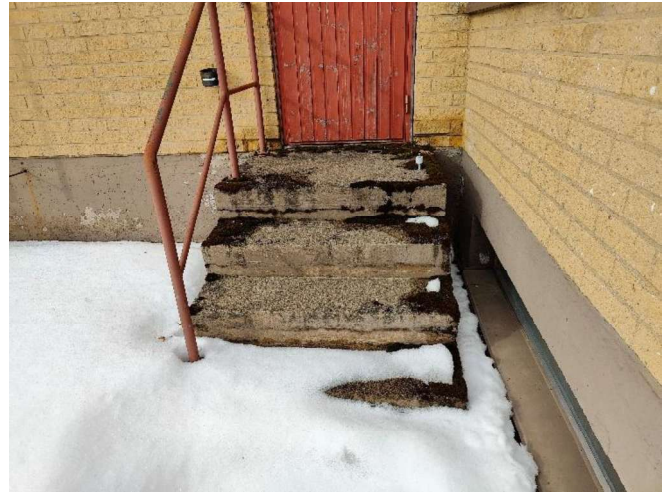
Kuva 45. Ulkoportaissa rapautumista.

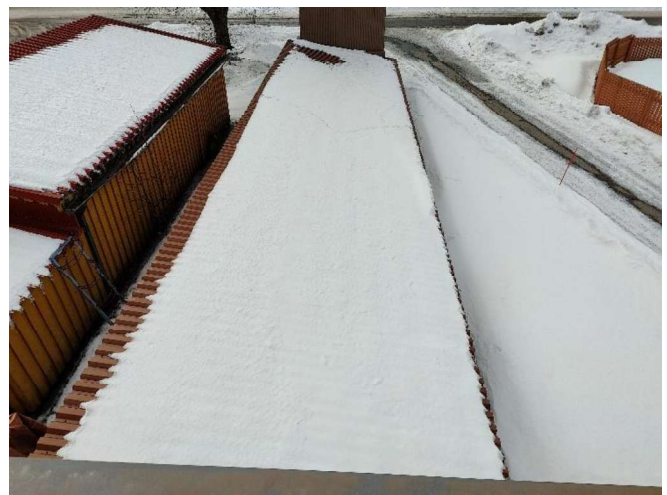
Kuva 51. Yleiskuva, tunnelin katto.

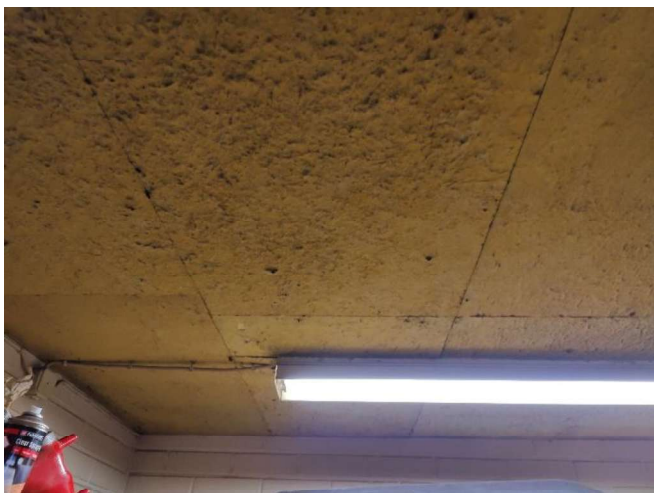
Kuva 68. Pinnoittamattomia villapintoja

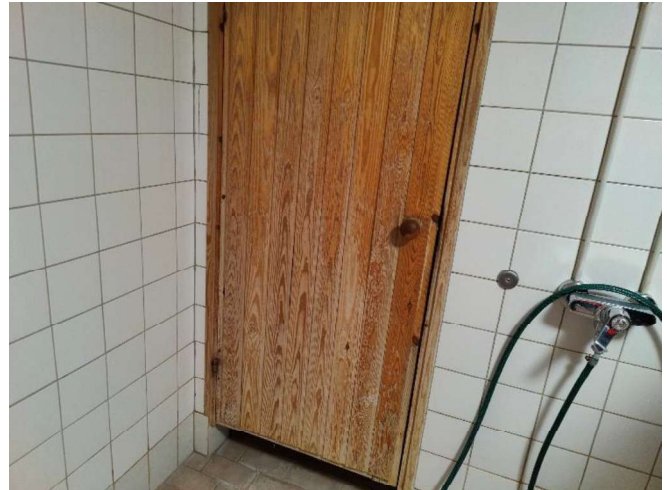
Saunan pintarakenteet ovat käsiteltyä kuusipaneelia, lauteet haapaa. Saunan pintarakenteet ovat voimak-
kaasti kuluneet ja hilseilleet jatkuvan käytön takia. Saunan pintarakenteet ovat teknisen käyttöikänsä jo ylit-
täneet.

Kuva 72. Saunan paneeliövi voimakkaasti kulunut.

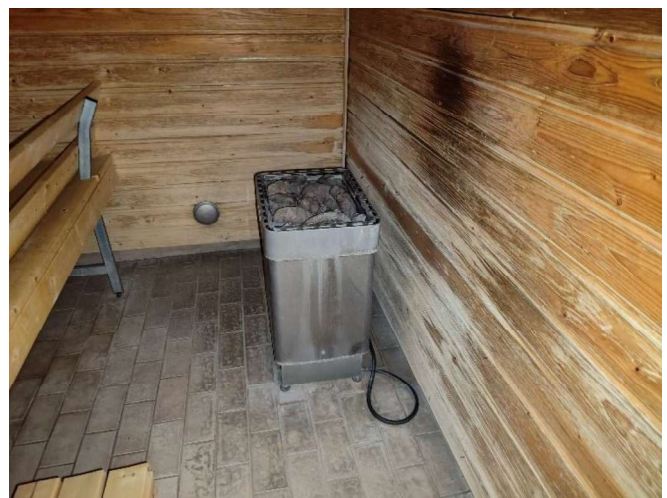
Kuva 74. Saunan pintarakenteet voimakkaasti kuluneet.

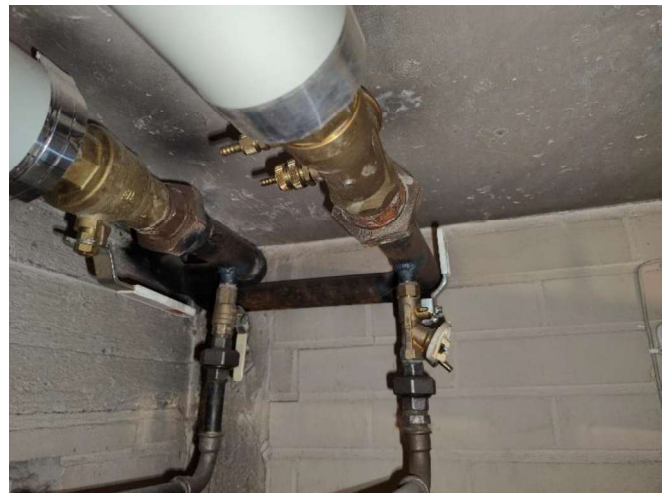
Kuva 89. Lämpöputket eristettyjä ja varustettu linjasäätöventtiileillä.
