## **Kuntotutkimusraportti 27.6.2016**

Leppävirta Paloasema

Koulutie 1

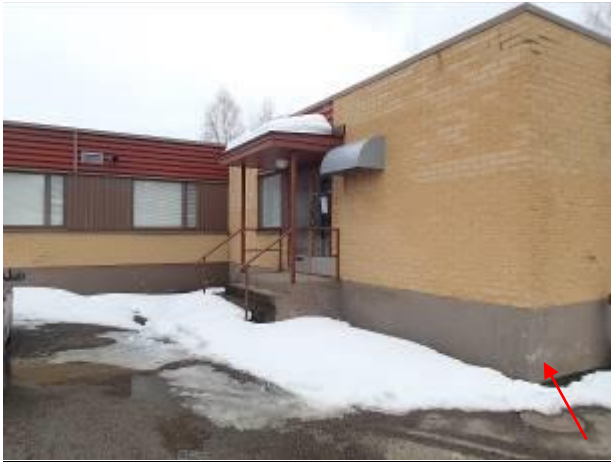
Kuva 1. Yläpihan puolella maan kallistukset vähäisiä, talvisin lumi kasaantuu seinien varsille. Perustusten maali-pinnoissa on kosteuden aiheuttamia jälkiä.

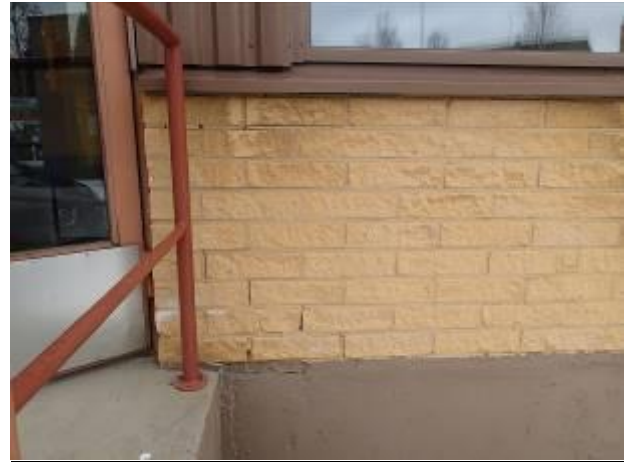
Kuva 2. Yläpihan puolella pääoven vieressä tiilimuurauksessa on kalkkihärmää ja saumat halkeilleet.

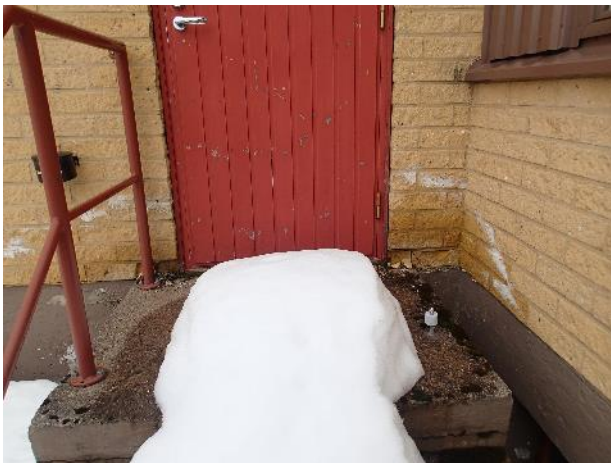
Kuva 3. Opetustila 121 takaoven vieressä tiiliverhouksen alaosassa on silminnähtävää kosteutta ja kalkkihärmää sekä tiilissä pakkasrapautumista.

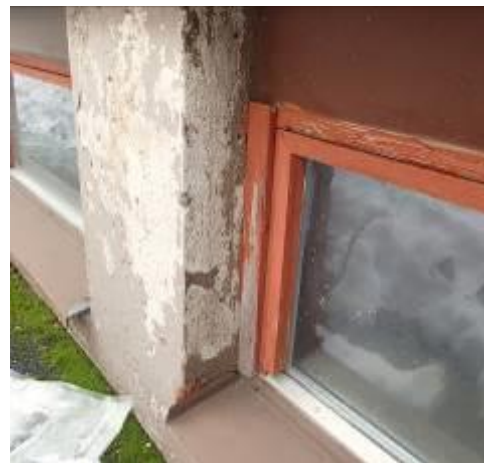
Kuva 4. Letkutornin käytävä sokkelirakenteiden pinnoitteet ovat osittain rapisseet irti. Ulkopuolinen kosteus räsittää myös ikkunarakenteita.

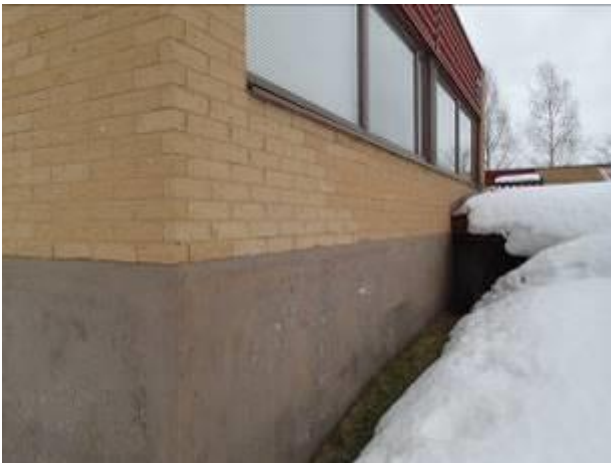
Kuva 5. Multainen maa-aines on kiinni sokkelirakenteessa.

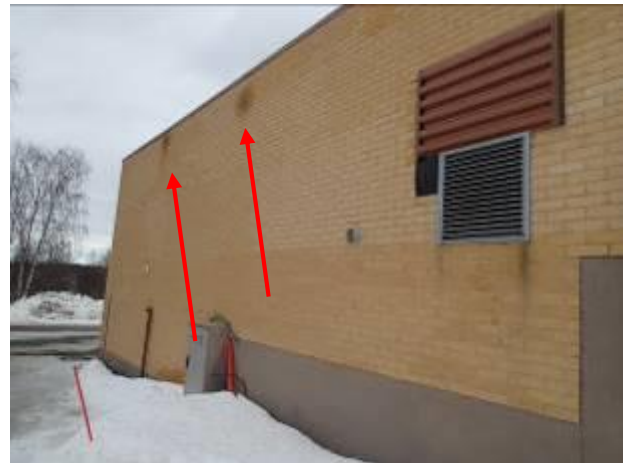
Kuva 6. Päätyseinän kahdessa kohdassa tiilimuurauksessa on kosteusjälkiä (reunapellin liitos). Lumi kerääntynyt sokkelin varteen ja sulassa aiheuttaa kosteusrasitusta sokkelirakenteisiin.

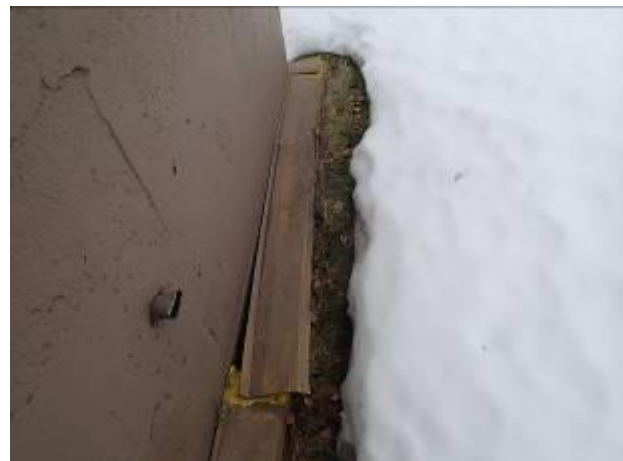
Kuva 8. Vedenohjainlista on paikoin irti seinästä.

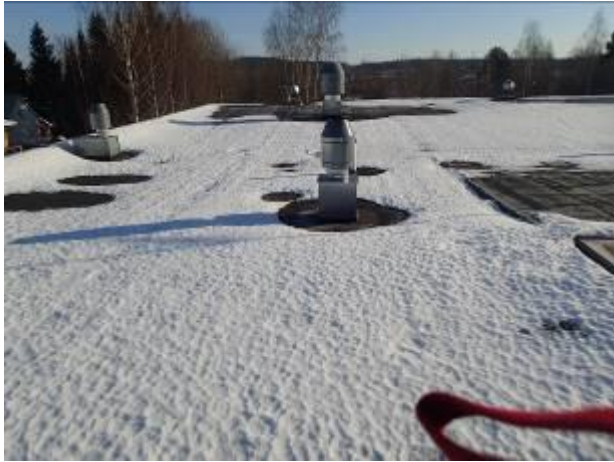
Kuva 9. Vesikatolla oli tarkasteltu hetkellä lunta, koko vesikaton kuntoa ei voitu tarkastella.

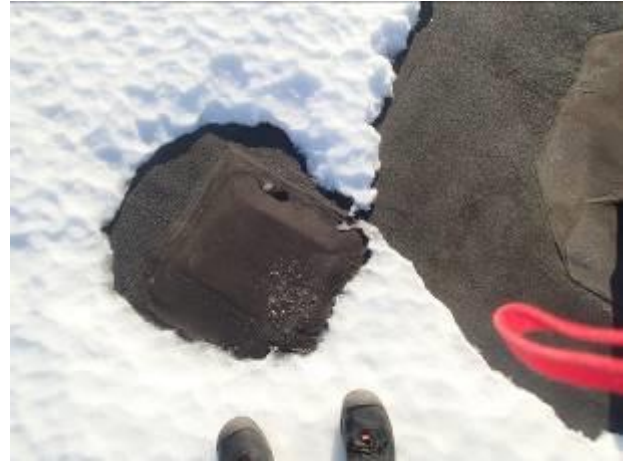
Kuva 10. Vesikatolla on tehty paikkakorjauksia.

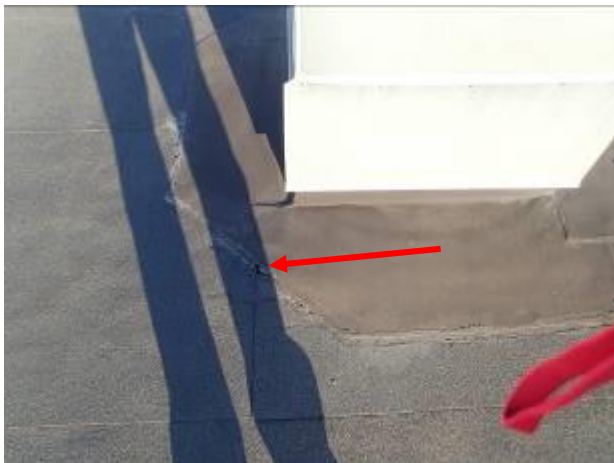
Kuva 11. IV-läpiviennin teko/korjaaminen on tehty huolimattomasti.

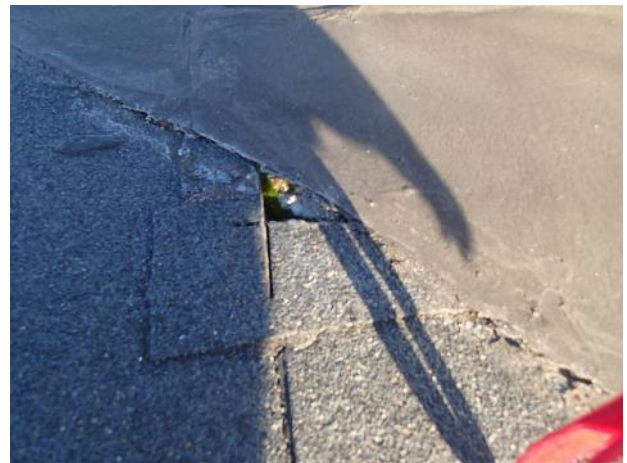
Kuva 12. Lähikuva huolimattomasta läpiviennin teosta/korjaamisesta. Vanhan huopakatteen leikkaamisen paikkaus ei yllä koko leikatun kohdan ylitse.

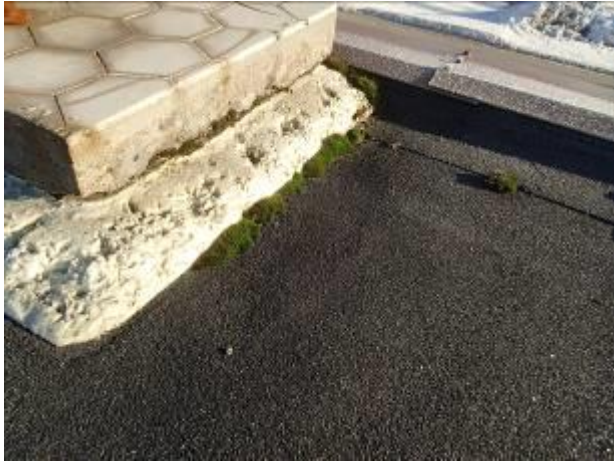
Kuva 13. Vesikatolla joissakin kohdissa kasvoi sammalta.

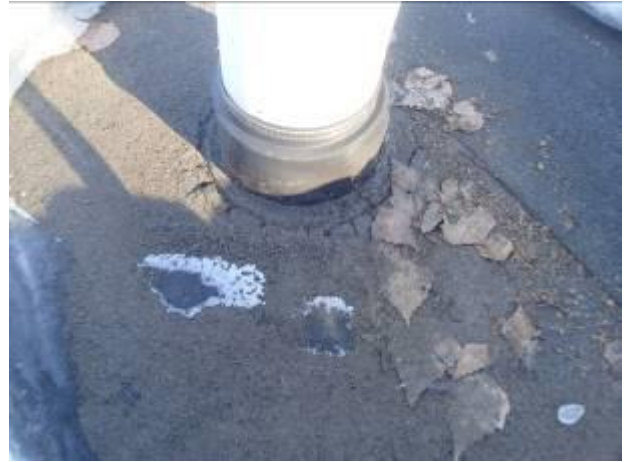
Kuva 14. Muutamien vesikaton läpivientien kohdilla huopakate/kuumapiki on halkeillut.

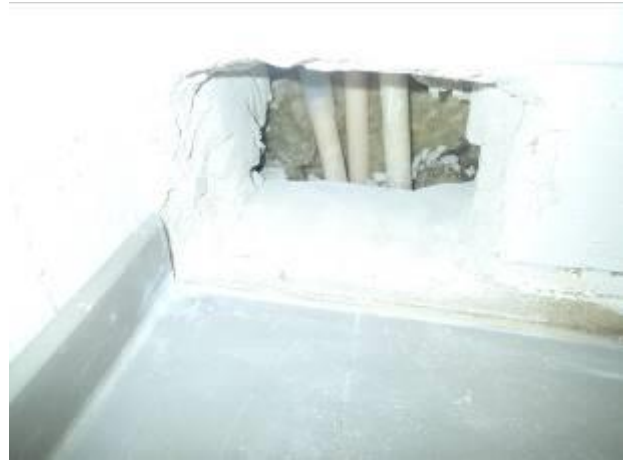
Kuva 16. Sisätiliverhouksen jälkeen on mineraalivillaa ~100 mm. Ulkovuorauksen ja mineraalivillan välissä ei ole ilmarakoa tai se on hyvin pieni. Mineraalivillan jälkeen on julkisivumuuraus. Mineraalivillasta otettiin materiaalinäyte 1, LP-tasosta +70 mm. Näytteessä oli selvää mikrobikasvua.

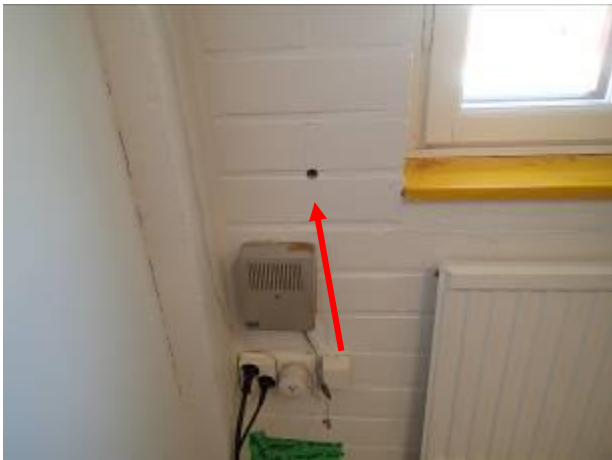
Kuva 17. Samassa pystylinjassa otettiin ulkoseinän mineraalivillasta materiaalinäyte 2, LP-tasosta +750 mm. Näytteessä ei mikrobikasvua.

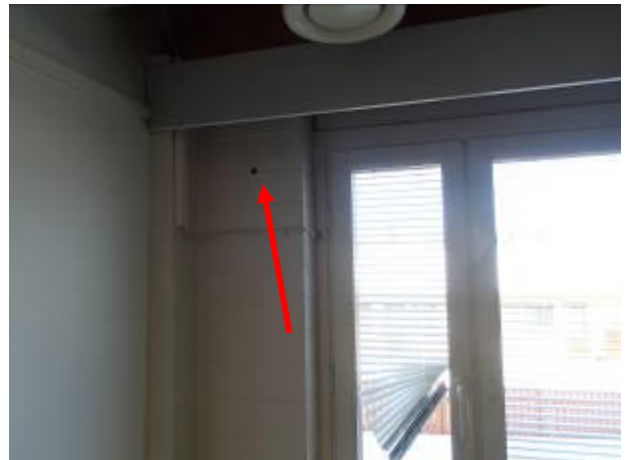
Kuva 18. Samassa pystylinjassa otettiin ulkoseinän mineraalivillasta materiaalinäyte 3, LP-tasosta +2000 mm. Näytteessä ei mikrobikasvua.

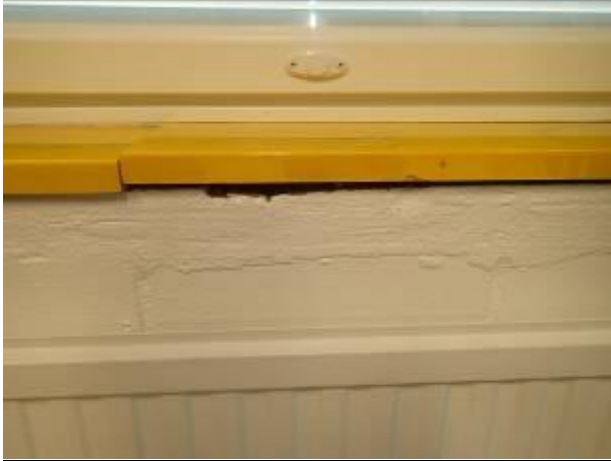
Oleskelutila 120 ikkunapenkin ja seinärakenteiden liitokset ovat epätiivitä. Verhokotelon ja seinärakenteen liitos epätiivis, liittymässä näkyy ”pölyviiksiä” (ilmavirtaus rakenteesta). Kattokannatin palkin ja katon siporex-elementin liitos on epätiivis, liittymässä näkyy ”pölyviiksiä”(ilmavirtaus rakenteesta).

Kuva 19. Ikkunapenkin ja seinärakenteen liitos on osittain auki, ilmavirtausta sisälle päin (ikkunat vaihdettu noin 10 vuotta sitten).

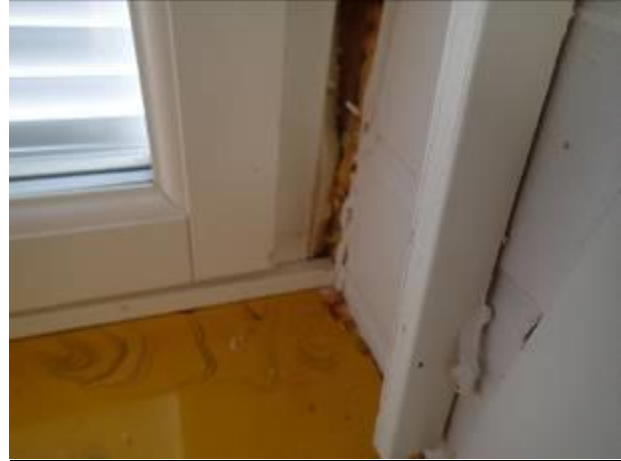
Kuva 20. Avattiin ikkunan pielilistaa. Ikkunan karmin ja kiinnityspuun väli tiivistetty uretanivaahdolla, kohdassa epätiiveyttä.

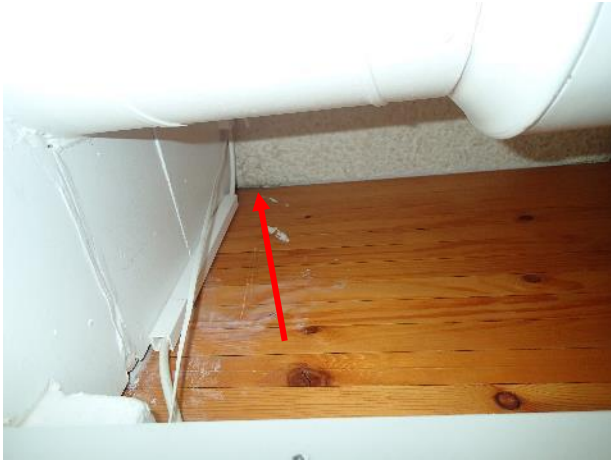
Kuva 21. Liimapuu palkin ja katon siporex-elementin liittymässä näkyy ”pölyviiksiä”, viittaavat ilmavirtauksiin rakenteesta huonetilaan päin.

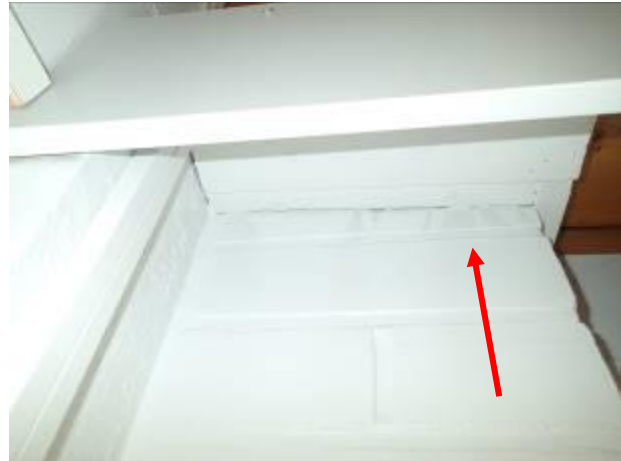
Kuva 22. Verhokotelon ja tiilimuurauksen liittymässä näkyy ”pölyviiksiä”.

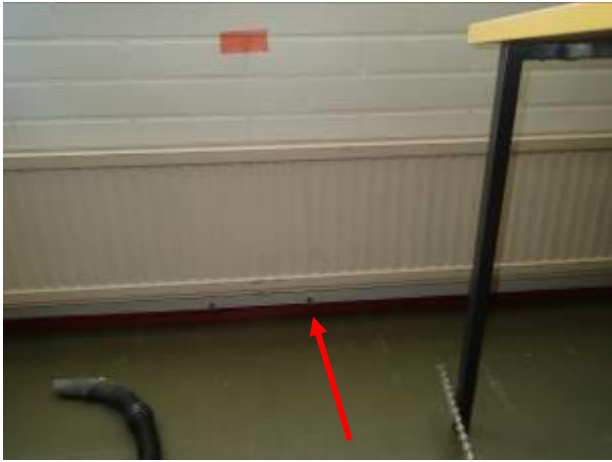
Kuva 23. RA2, tehtiin oleskelutila 121 ulkoseinään ikkunan alapuolelle, LP-taso + 40 mm. Ulkoseinän eristeestä otettiin materiaalinäyte 4 (mineraalivilla). Näytteessä oli selvää mikrobikasvua.

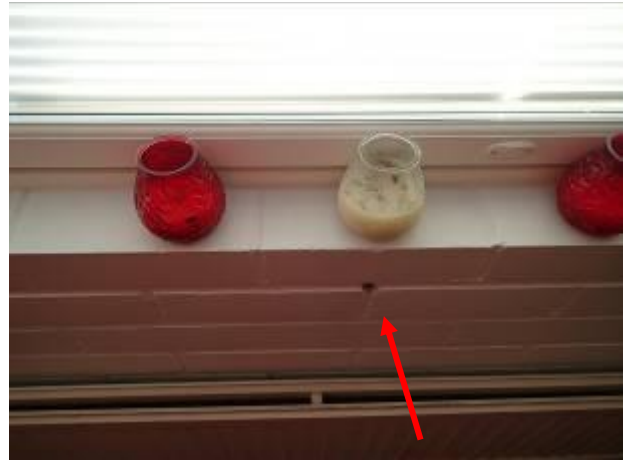
Kuva 24. Ikkunan alapuolelle LP-tasosta + 740 mm tehtiin rakenneavaus, ulkoseinän eristeestä otettiin materiaalinäyte 5 (mineraalivilla). Näytteessä oli selvää mikrobikasvua.

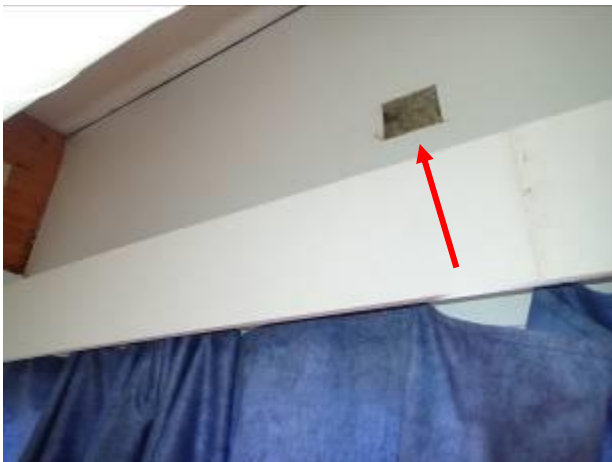
Kuva 25. Ikkunan yläpuolelle LP-tasosta + 2530 mm tehtiin rakenneavaus. Sisäpinnan lujalevystä otettiin asbestinäyte 1, analyysituloksen perusteella materiaalinäyte sisältää asbestia. Lisäksi ulkoseinän eristeestä otettiin materiaalinäyte 6 (mineraalivilla). Näytteessä ei mikrobikasvua.

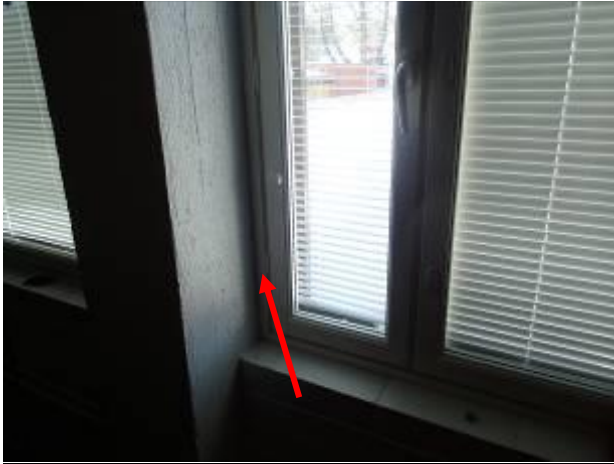
Opetustila 121 ikkunanapenkin ja seinärakenteiden liitokset ovat epätiivitä. Ulkoseinän lujalevytyksen ja katon siporex-elementin liitos on epätiivis, liittymässä ei havaittu tiivistysmassaa.

Kuva 26. Ikkunan ja seinä/pilari liittymien saumat ovat osittain auki, ilmayhteys rakenteista huonetilaan.

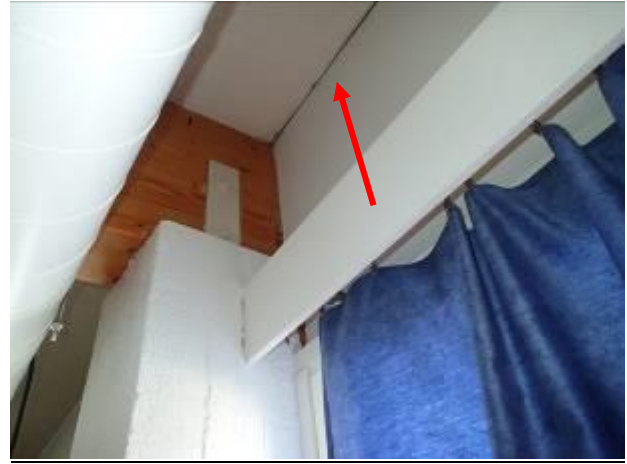
Kuva 27. Katon siporex-elementin ja seinän liittymät ovat osittain auki, ilmayhteys rakenteista huonetilaan.

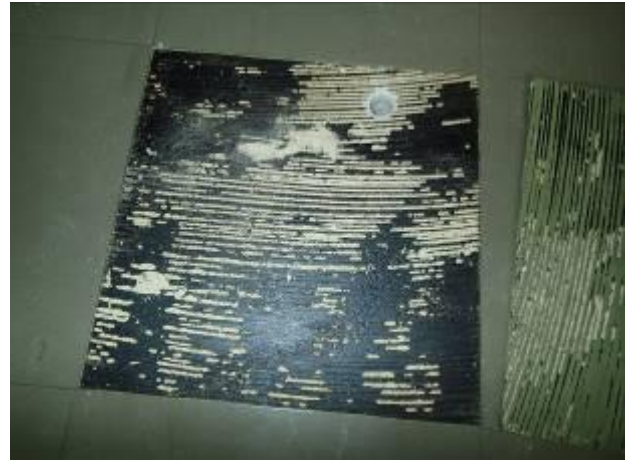
Kuva 29. Vinyylilaatan irrotuksen yhteydessä havaittiin mustaa liimaa. Liimasta otettiin asbestinäyte, näyte sisälsi asbestia.

Ennen tulevia purku- ja korjaustöitä on kiinteistössä tehtävä asbesti- ja haitta-ainekartoitus.

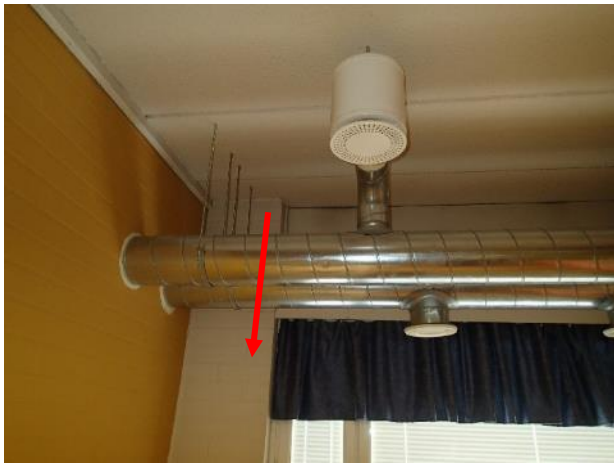
Kuva 30. Miehistöhuoneen ulkoseinään tehtiin rakenneavaus (RA4) samassa linjassa LP-tasosta + 100 mm, + 700 mm ja + 2150 mm. Rakenneavauskohdista otettiin materiaalinäytteet 7-9. Näytteissä 7 ja 8 ei mikrobikasvua. Näytteessä 9 epäily mikrobikasvusta (LP-tasosta + 215 cm).

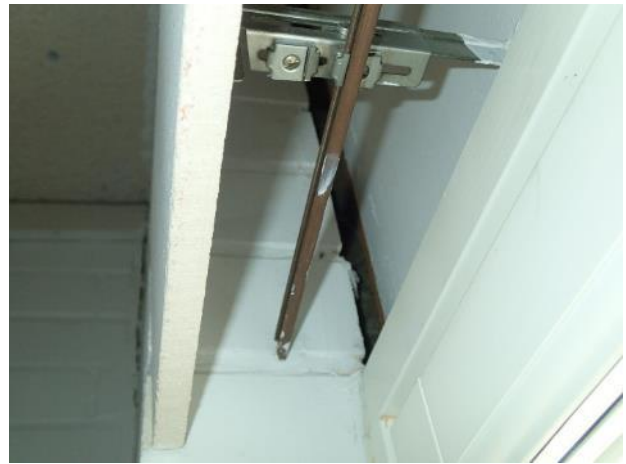
Kuva 31. Ulkoseinän tiilimuurauksen ja ulkoseinän levytyksen liittymä on auki. Ilmayhteys ulkoseinän mineraalivillaeristeestä huonetilaan.

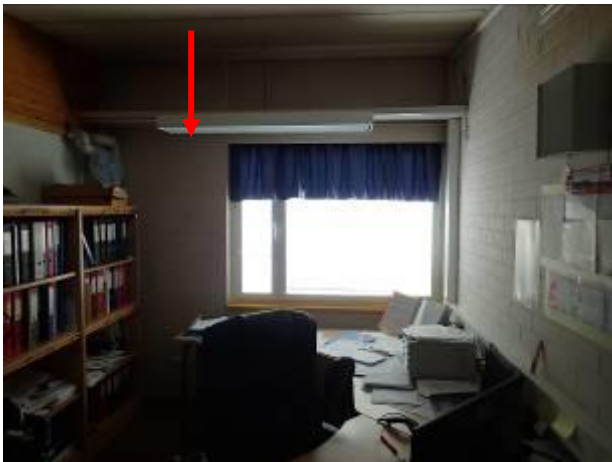
Kuva 32. Palopäällikön huoneen ulkoseinään tehtiin rakenneavaus (RA5) samassa linjassa LP-tasosta + 100 mm, + 830 mm ja + 2150 mm. Rakenneavauskohdista otettiin materiaalinäytteet 10-12. Näytteessä 10 on epäily mikrobikasvusta, näytteessä 11 selvää mikrobikasvua, näytteessä 12 ei mikrobikasvua.

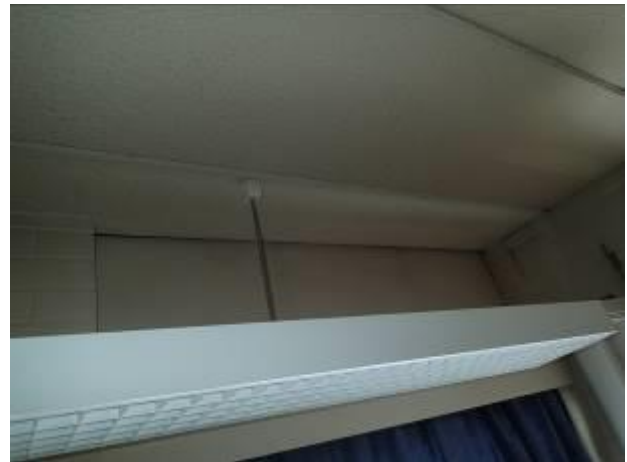
Kuva 33. Ikkunan yläpuolella ulkoseinän levyrakenteen ja katon siporex-elementin liittymä oli avoinna ja tiivistämätön.

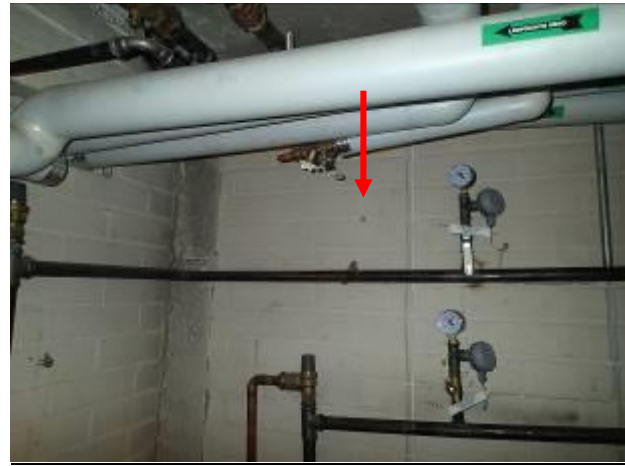
Kuva 35. Rakenneavauskohdasta otettiin materiaalinäyte 13. Näytteessä ei todettu mikrobikasvua.

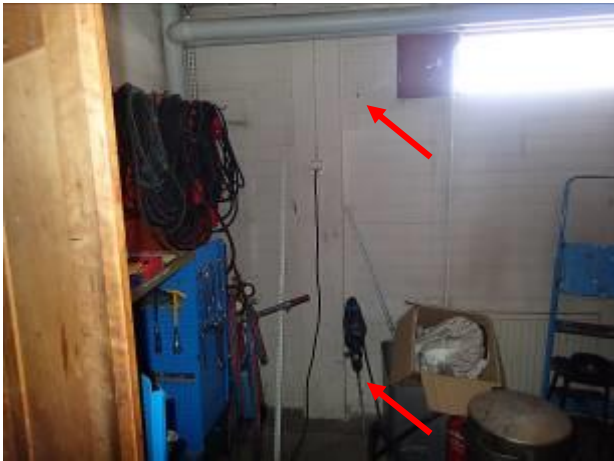
Kuva 36. Varaston ulkoseinään tehtiin rakenneavaus (RA6) LP-tasosta + 150 ja 1980 mm. Rakenneavauskohdasta otettiin materiaalinäyte 14-15. Molemmissa näytteissä on epäily mikrobikasvusta.

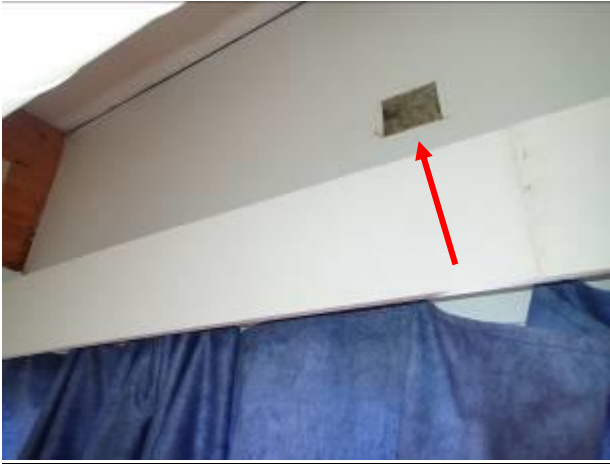
Kuva 37. Tilan 121 ulkoseinän yläosan sisäpinnanlevytyksestä otettiin materiaalinäyte asbestimäärittystä varten. Näytteessä todettiin olevan asbestia.

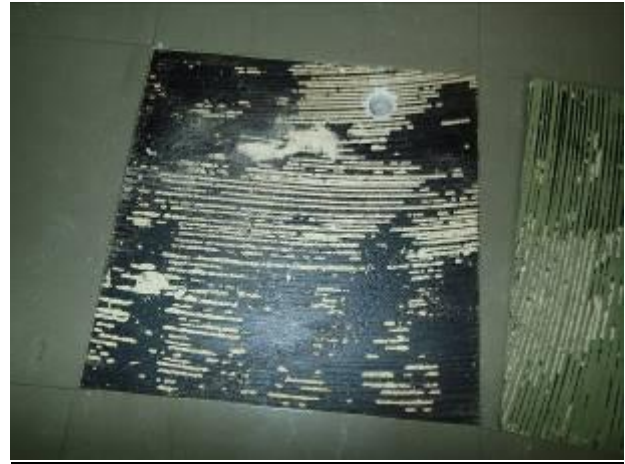
Kuva 38. Tilan 121 alapohjan vinyyli-pinnoitteen kiinnitykseen käytetty mustaa liimaa. Liimasta otettiin materiaalinäyte asbestimäärittystä varten. Näytteessä todettiin olevan asbestia.

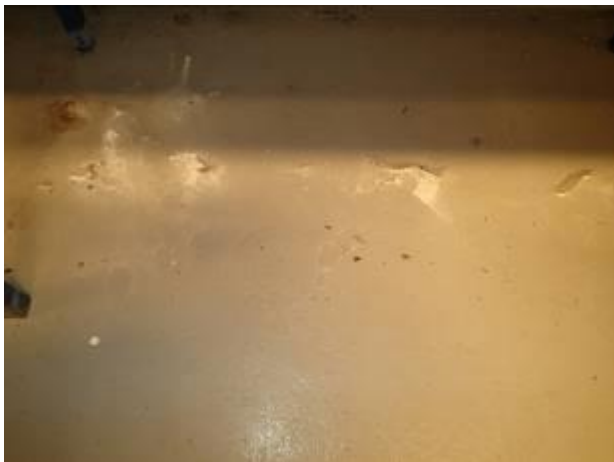
Kuva 39. Kellaritiloissa lattian maalipinta on osittain halkeilut.

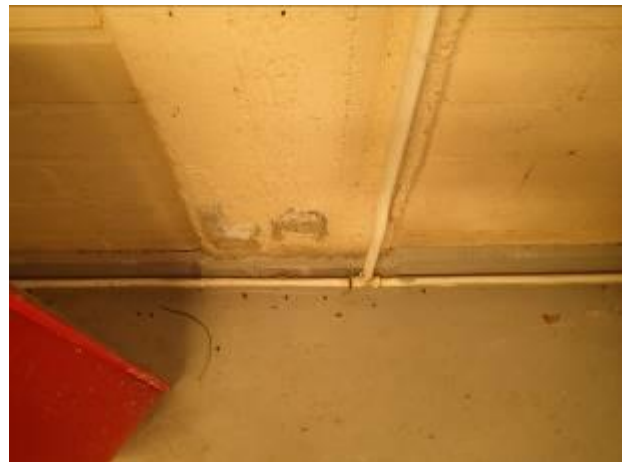
Kuva 40. Kellaritiloissa pilareiden alapäiden maalipinta on osittain halkeilut.

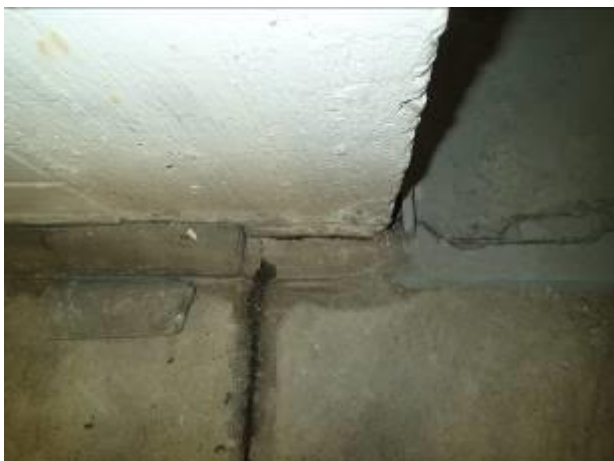
Kuva 41. Kellaritiloissa pilareiden ja lattian betonilaatan liittymät ovat osittain auki.

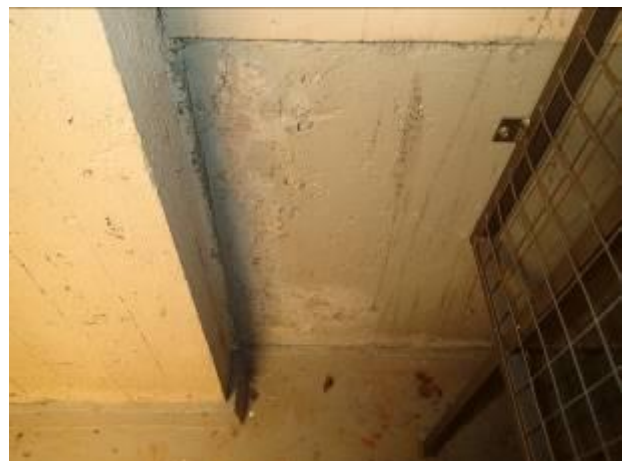
Kuva 42. Kellaritiloissa maanpaineiseinissä maalipinta hilseilee paikoitellen.

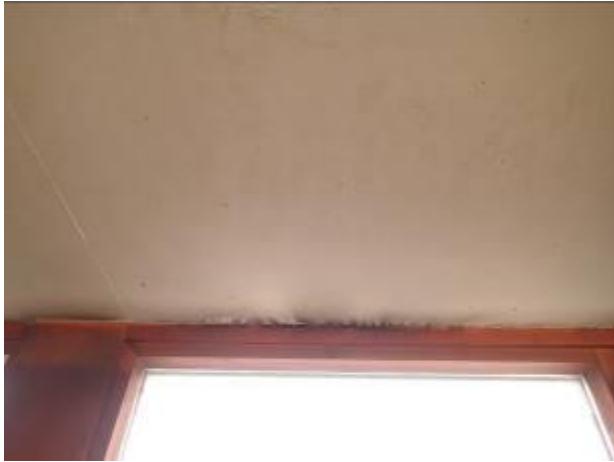
Kuva 43. Kellarikerroksessa on vanhat alkuperäiset ikkunat. Paikoin ikkunoiden yläpuolella katossa näkyy "pölyviiksiä", jotka kertovat ilmavirtauksista huoneita päin.

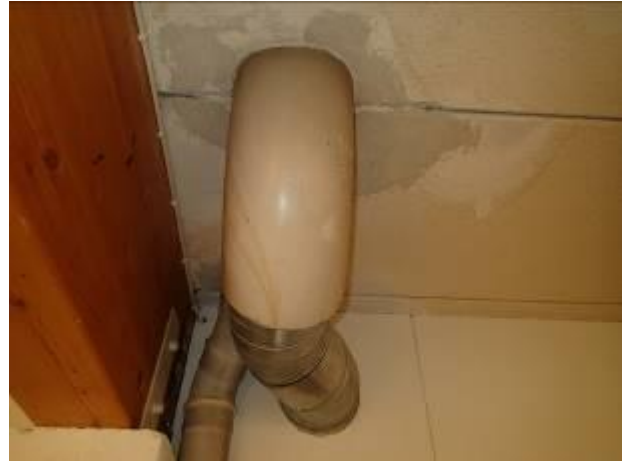
Kuva 44. Yläpohjan läpivienneissä on vanhoja valumajälkiä.

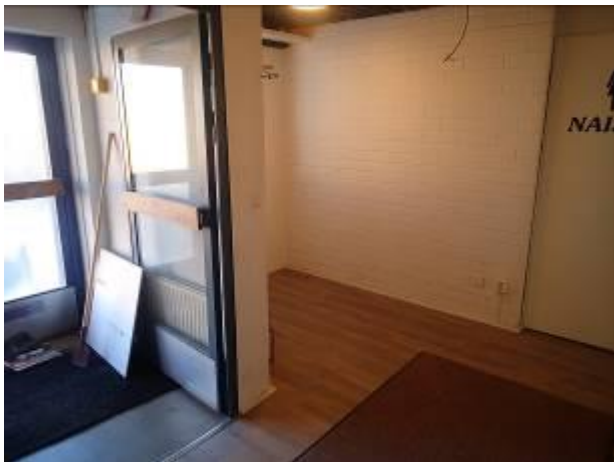
Kuva 45. 1.kerroksen tyhjillään olevassa toimitilojen eteisessä on tunkkainen haju. Muissa tiloissa ei havaittu poikkeavaa hajua.

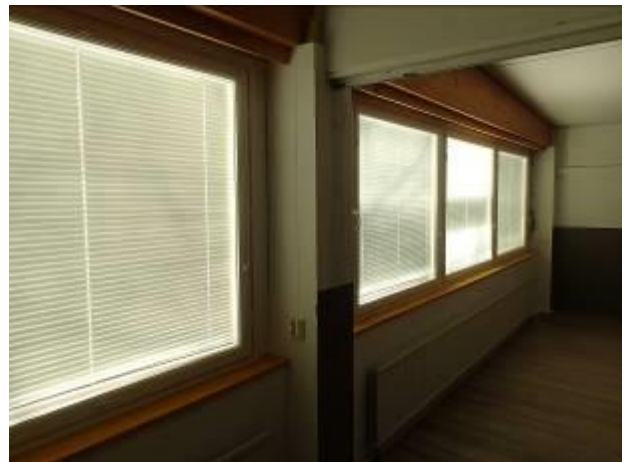
Kuva 46. Tilojen ikkuna- ja ulkoseinärakenteet olivat vastaavanlaiset kuin paloaseman puolella. Tilojen rakenteissa oli havaittavissa vastaavanlaisia tiiviyspuutteita.

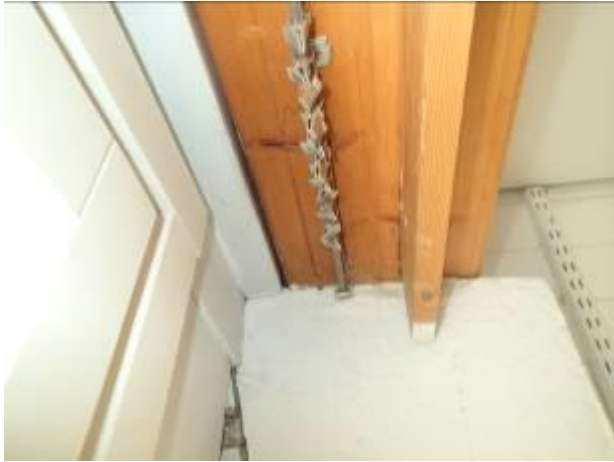
Kuva 47. Ikkunan verhokotelon ja seinärakenteen liittymä on auki.

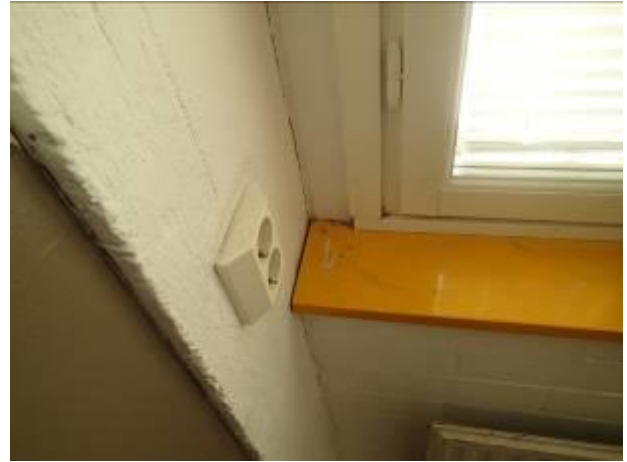
Kuva 48. Ikkunapenkin ja seinärakenteiden liittymät ovat tiivistämättömiä.

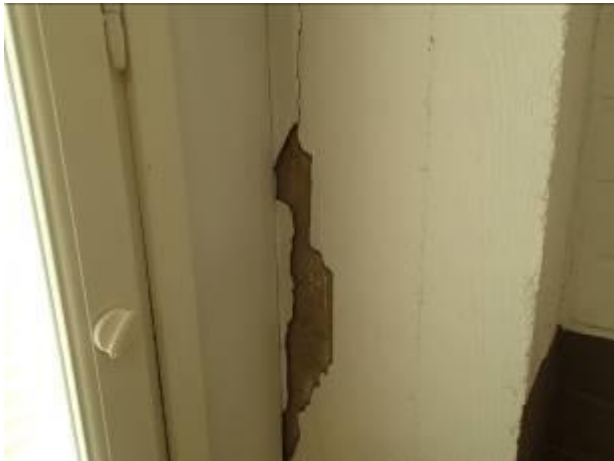
Kuva 49. Ikkunan ja pilarin liittymässä on halkeamia ja tiivistämättömiä kohtia.

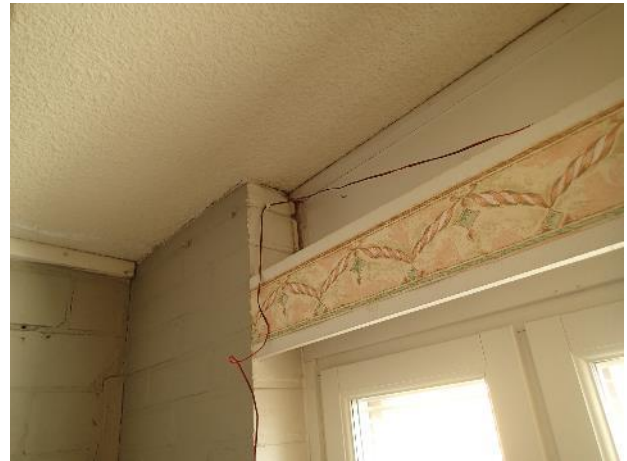
Kuva 50. Levyrakenteisen ja tiilirakenteen liittymää ei ole tiivistetty.

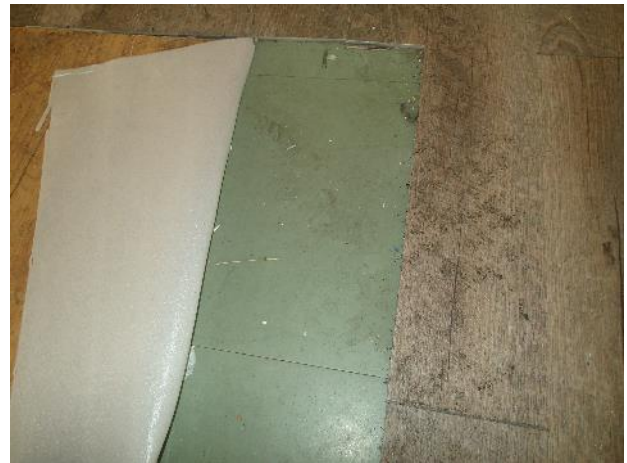
Kuva 52. Nykyisen pinnoitteen alla oli vanha lattiapinnoite. Vanhan pinnoitteen liimassa on asbestia.

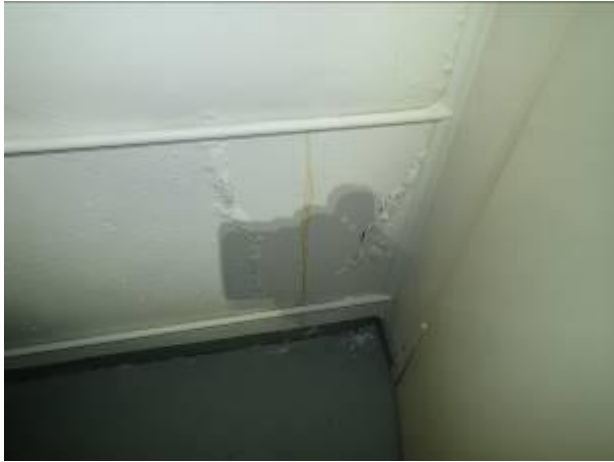
Kuva 55. Väestönsuojan maanpainesseinissä maali on paikoin kupruillut/lohkeillut.

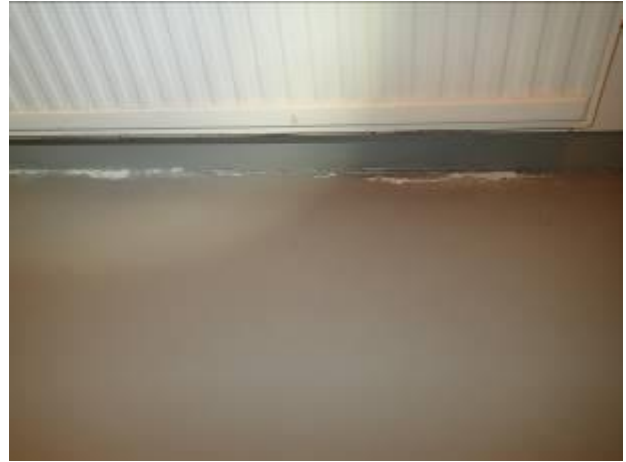
Kuva 56. Väestönsuojan lattiassa paikoin maali on kupruillut.

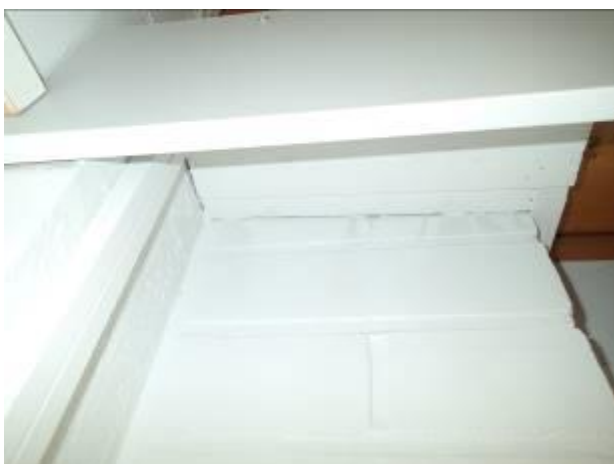
Kuva 57. Oleskelutila 120 verhokotelossa näkyy tummia ilmavuotojälkiä.

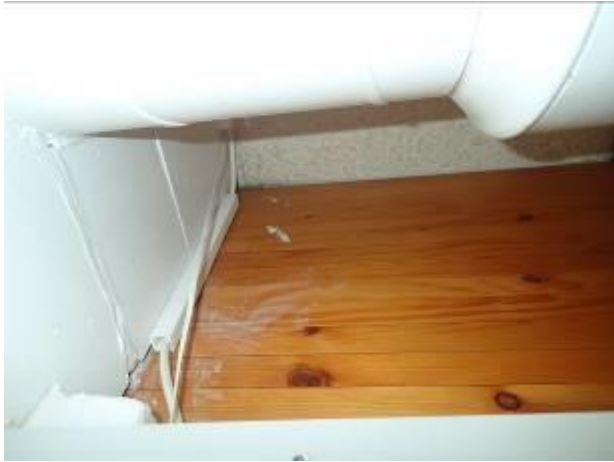
Kuva 59. Oleskelutila 120 puukattopalkin ja katon siporex-elementin liitoksessa näkyy ”pölyviikset”.

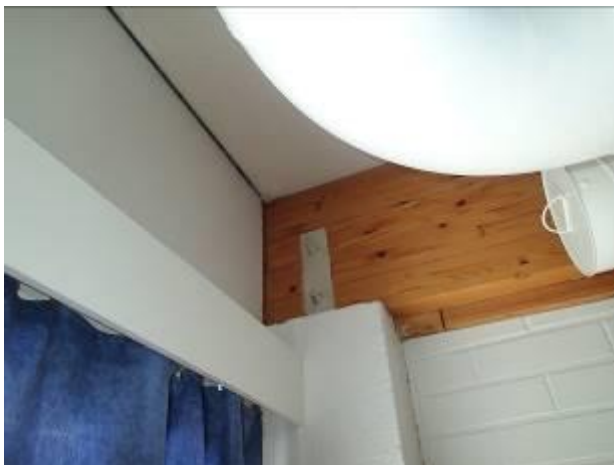
Kuva 61. Opetustila 121 ulkoseinän ja katon liittymässä on rako. Rakoa ei ole tiivistetty.

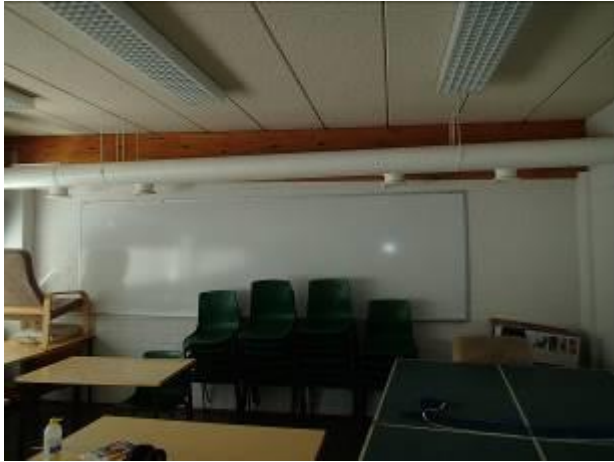
Kuva 63. Opetustilan katon siporex-elementin päissä epätiiveyttä.

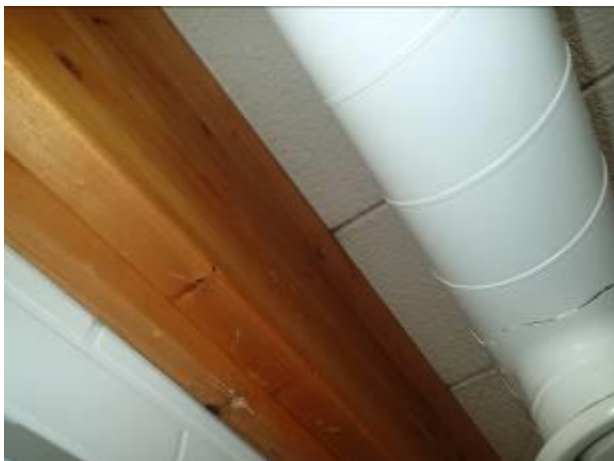
Kuva 65. Lähikuva siporex-elementtien saumoista.

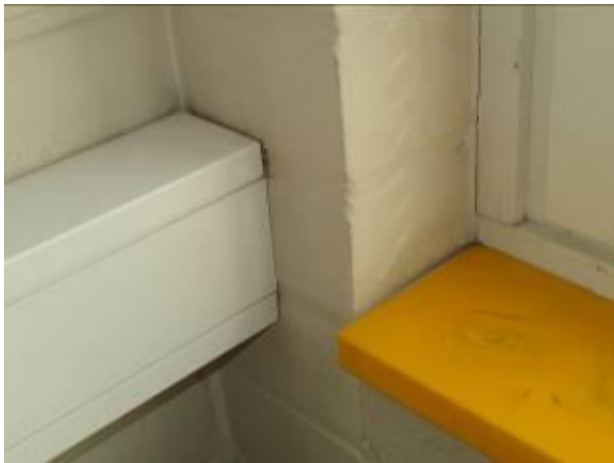
Kuva 67. 1.kerroksessa ikkunan ja seinien liittymissä epätiiveyttä ja ilmavirtausta huonetiloihin päin.

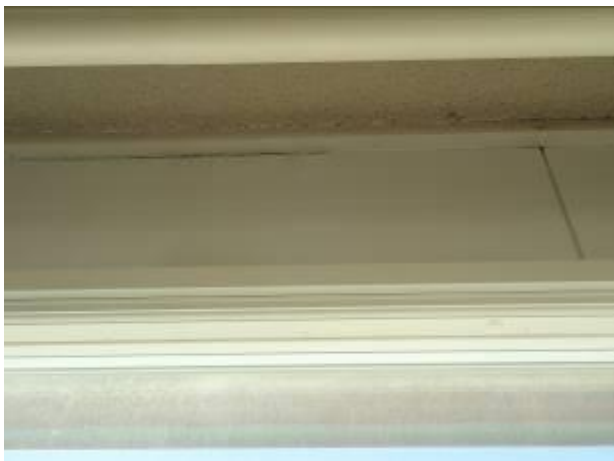
Kuva 69. 1.kerroksessa katon ja seinien liittymissä epätiiveyttä ja ilmavirtausta huonetiloihin päin.

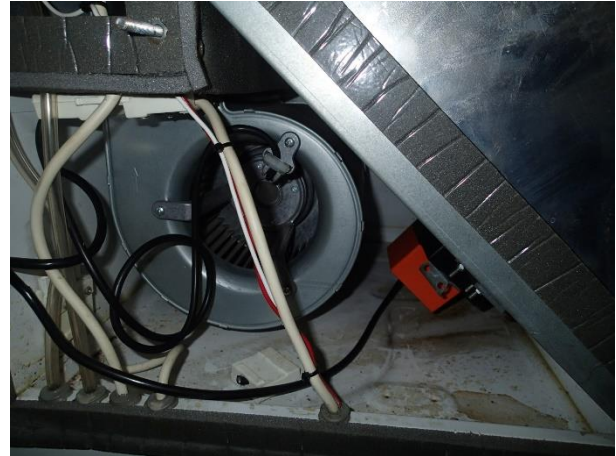
Kuva 72. Ilmanvaihtokoneen pohjalla roskaa/pölyä ja vanhoja kosteus-/öljyjälkiä.

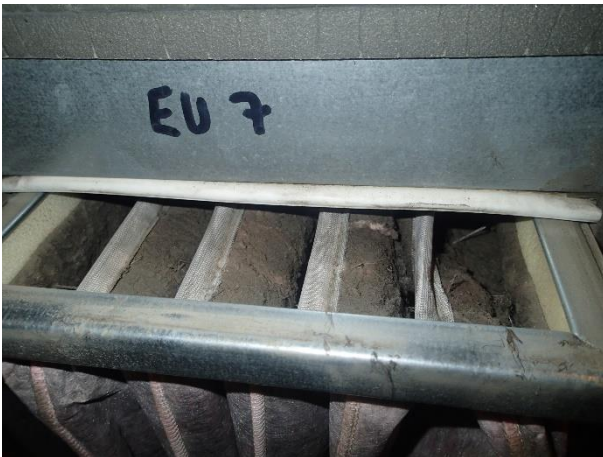
Kuva 73. TK01 tuloilmasuodattimilla runsaasti pölyä ja likaa.

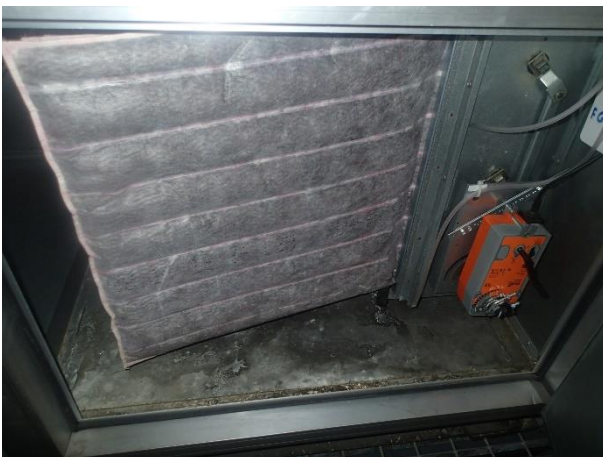
Kuva 75. TK05 suodatinkammion pohjalla likaa ja pölyä. Pientä ohivuotoa suodattimen ja kiinnityskehysten välistä. Kammion puhdistustarve.
