Sisäilmamittausraportti

Leppävirran paloasema

Koulutie 1
79100 Leppävirta

3.4.2023

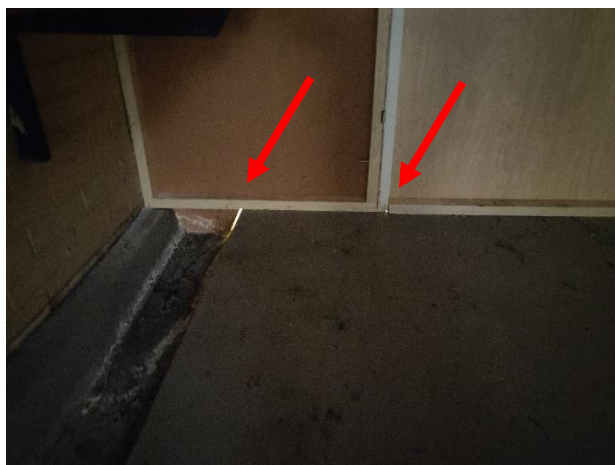
Letkujen pesukäytävän PK025 sekä porrashuoneen PK001 välille rakennettujen osastovien väliseinärakenteiden/väliovien kohdalla mitattiin hetkellisesti paine-eroa käytöstä poistettuihin tiloihin nähden. Mittauksissa todettiin käytössä olevien tilojen olevan 0,1...1,2 Pa ylipaineisia käytöstä poistettuihin tiloihin nähden, jonka perusteella käytöstä poistetuista tiloista ei ainakaan mittaushetkellä ilmavirtausten mukana kulkeudu epäpuhtauksia käytössä oleviin tiloihin. Väliseinärakenteissa todettiin kuitenkin epätiiveyskohtia, jotka suositellaan tiivistämään.

Kuva 1. Letkujen pesukäytävän väliseinässä epätiiveyttä.

- Suositellaan paloaseman pukuhuoneen PK007 ilmanvaihdon mittausta ja säätöä tilan alipaineisuuden pienentämiseksi.
- Letkujen pesukäytävän PK025 ja porrashuoneen PK001 osastoivan väliseinän/välioiven epätiiveyskohtien tiivistys.

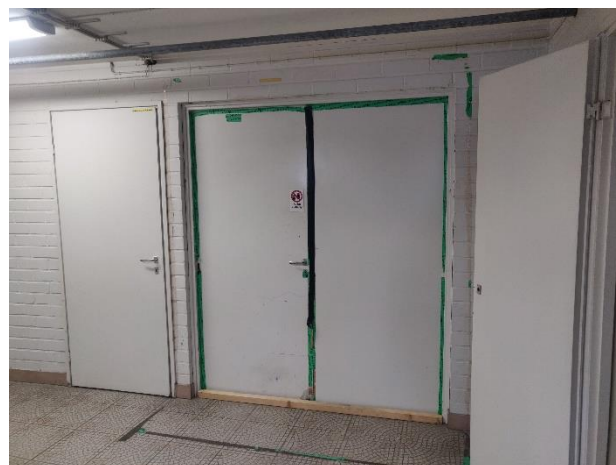
Kuva 2. Porraskäytävän PK001 välioven teippauksissa epätiiveyttä.
