LEPPÄVIRRRAN KUNTA

PALOASEMA KOULUTIE 1 79100 LEPPÄVIRTA

Kuntoarvio

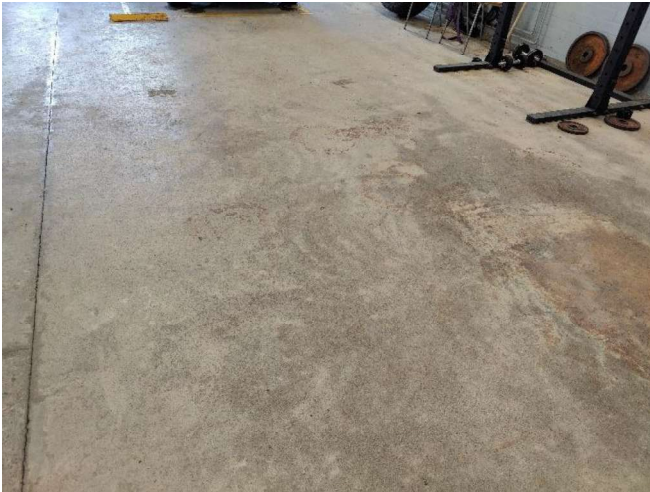
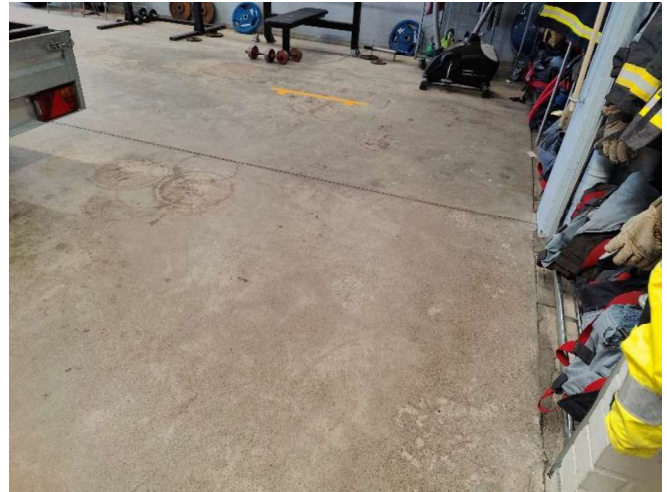
Rakennuksen alapohjarakenteita havainnoitiin lattiapinnoitteiden päältä. Alapohjan betonilaatassa ei havaittu olevan painumia tai muodonmuutoksia, eikä merkittäviä halkeamia. Pintarakenteisiin kohdistettiin pistokoeluontoisesti kosteuskartoitusta pintakosteudenosoittimella. Kartoituksessa havaittiin ympäristöstään poikkeavia pintakosteuksia kellarikerroksen lattioiden osalta. Lisäksi havaittiin, että maalattujen alapohjalaattojen osalta maalipinnoitteet ovat vaurioituneet kosteuden seurauksena.

Kuva 17. Yleiskuva alapohjasta, halli.

Kuva 18. Yleiskuva alapohjasta, halli.

Alapohjarakenteessa ei havaittu vaurioita. Alapohjarakenteessa on pinnoitetuilla osilla maalipinnan hilseilyä ja irtoilua, joka arvion mukaan voi johtua alapohjalaatan läpi nousevasta maapohjan kosteudesta. Lattioiden pintamateriaalien havainnot sekä johtopäätökset on esitetty tämän raportin kohdassa 4.13. *Tilapinnat*. Ei korjaus- ja kunnostustoimenpiteitä.

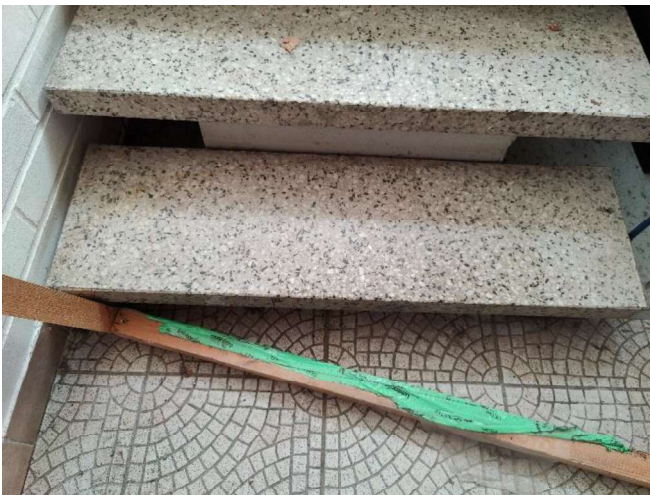
Kuva 28. Runkoportaat 1. – 2.kerrosten välillä.

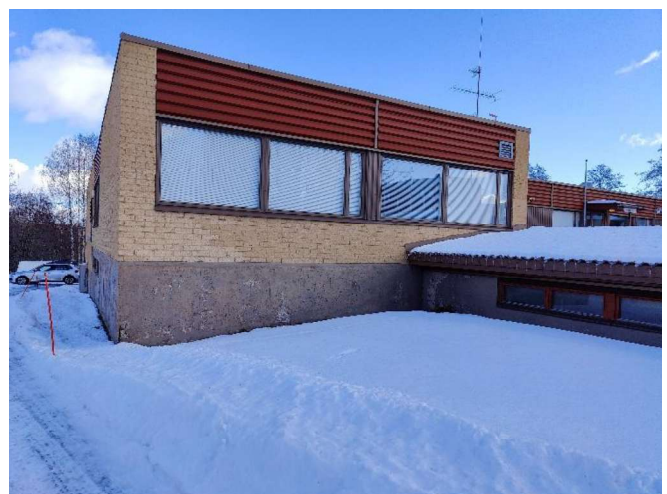
Ulkoseinäverhoukset on toteutettu poltetuilla reikätiilillä. Ulkoseinien muuraussaumoiissa havaittiin joitakin halkeamia, jotka johtuvat rakenteen kuivumiskutistumisesta. Lisäksi havaittiin yksittäisiä tiilien rikkoutumisia. Suunnitelmien mukaan ulkoseinärakenteet ovat höyrynsuluttomia ja tuulettumattomia rakenteita. Ulkoseinärakenteiden sisäpinnoille suoritettiin kosteuskartoitus pintakosteudenosoittimella pistokoeluoontoisesti.

Kuva 30. Yleiskuva julkisivusta.

Kuva 31. Yleiskuva julkisivusta.

Kuva 32. Yleiskuva julkisivusta.

Kuva 33. Yleiskuva, letkutornin julkisivu.

Kuva 34. Yleiskuva, toimistosiiven julkisivu.

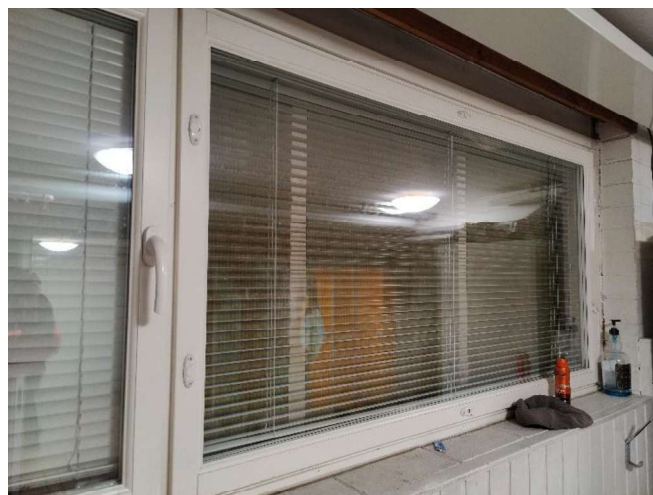
Ikkunapellitykset ovat havaintojen mukaan hyvässä kunnossa. Ikkunoiden vesipeltien kaltevuus pois päin ulkoseinärakenteesta on riittävä ja maalipinnoitevaurioita ei havaittu olevan. Uusitut ikkunat listoituksineen olivat hyväkuntoiset. Alkuperäisten ikkunoiden osalta kunto on tyydyttävä. Uudempien ikkunoiden tilkermateriaalina on uretaanivaahdotus, alkuperäisissä ikkunoissa mineraalivilla.

Kuva 36. Yleiskuva ikkunasta sisäpuolelta kuvattuna.

Kuva 38. Yleiskuva ikkunasta sisäpuolelta.

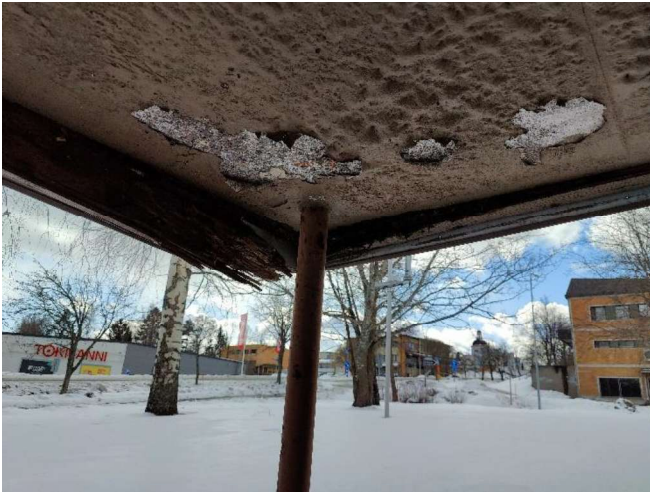
Rakennuksessa on sisääntulokatoksia portaiden kohdilla. Lisäksi rakennuksessa on kattamattomia ulkoportaita (betonirakenteisia) Sisääntulokatoksien runkorakenteet ovat ehjät. Päädyssä sijaitseva sisääntulotaso on ehjä, mutta betonilaatan alapuolella (kellarin betonikatosis) on havaittavissa viitteitä kosteudesta. Kattamattomat betoniportaat ovat osittain jo rapautuneet sekä sammaloituneet.

Kuva 44. Kosteutta betonilaatan alapinnassa (päädyn sisääntulotaso).

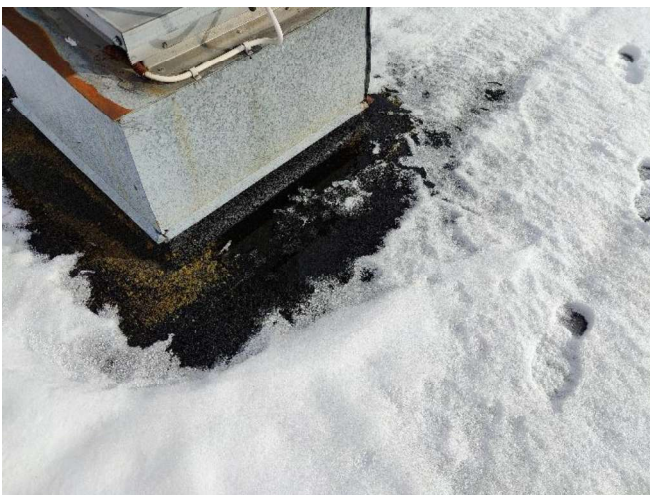
Kermipinnoitteessa havaittiin olevan paikoittain sammalkasvustoa, lähinnä nostojen vierustalla puutteellisen vastakaadon takia. Reunapellitysten kunto havaittiin hyväksi, pellityksessä on myös hiukan sammalkasvustoa. Kattokaivojen siivilät puuttuivat suurelta osin, joka voi aiheuttaa kattokaivon padottumista ja roskien pääsyä kattokaivoon.

Kuva 50. Osassa nostoja vastakaato puutteellinen.

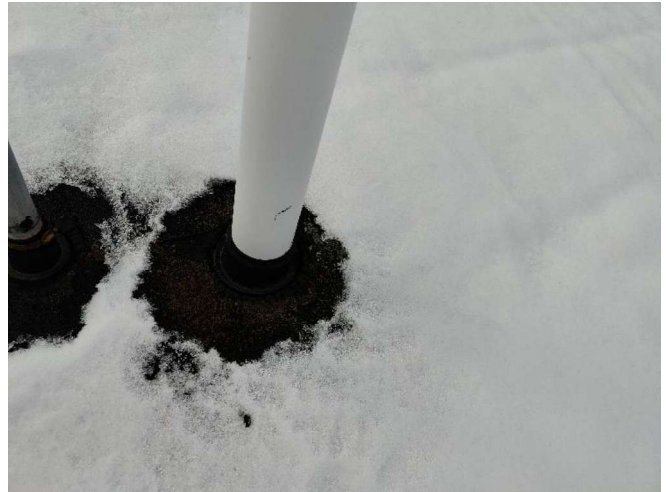
Kuva 53. Viemärin tuuletusputken läpivienti.

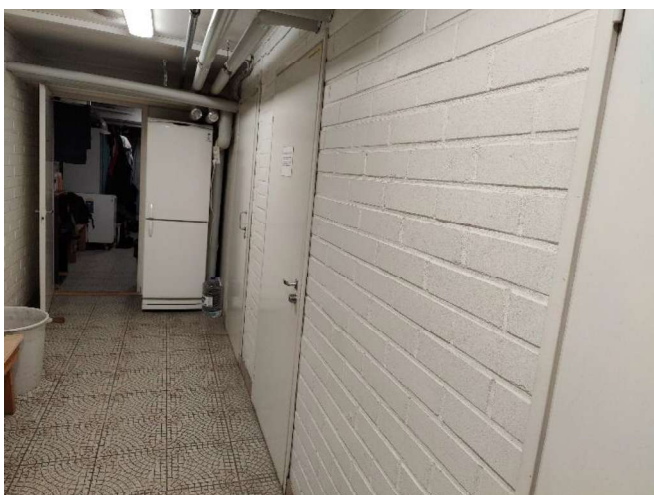
Rakennuksen väliseinät ovat pääosin tiilirakenteisia. Väliseinät ovat osittain puhtaaksimuurattuja ja osittain tasoitettuja ja maalattuja. Märkätilojen seinät ovat muurattuja. Hallin pesutilan seinä on muovipinnoitteinen. Väliseinissä ei havaittu muodonmuutoksia tai halkeamia. Havaintojen mukaan väliseinät ovat hyvässä kunnossa.

Kuva 55. Yleiskuva puhtaaksimuuratuista väliseinistä.

Kuva 56. Yleiskuva käytävän seinät.

Kuva 57. Yleiskuva pesutilan seinä.

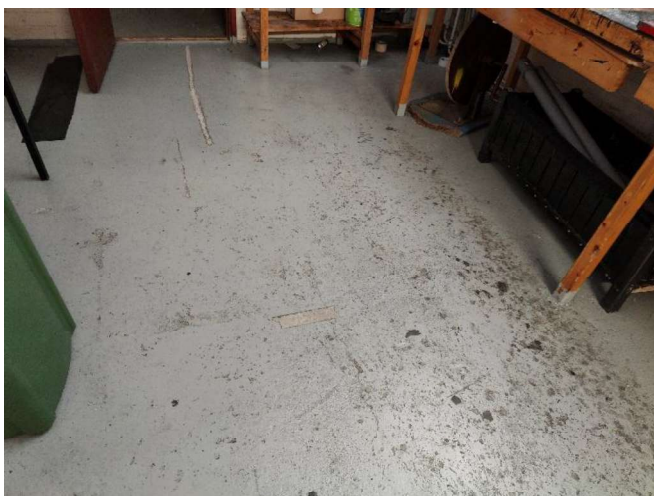
Kuva 58. Yleiskuva lattiapinnasta, maalattu pinta.

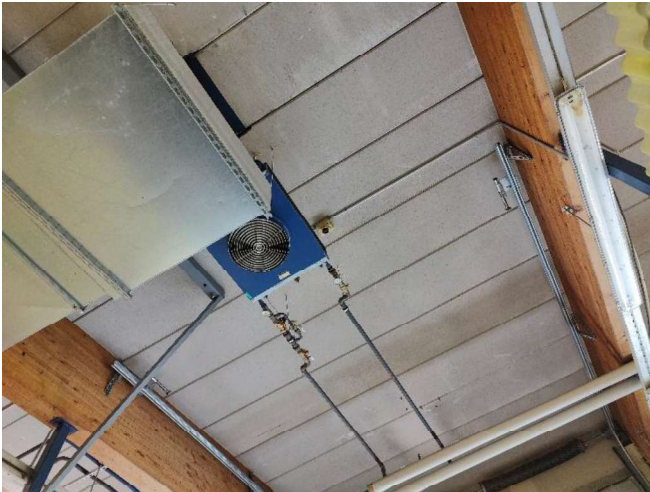
Kuva 62. Yleiskuva hallin kattopinta.

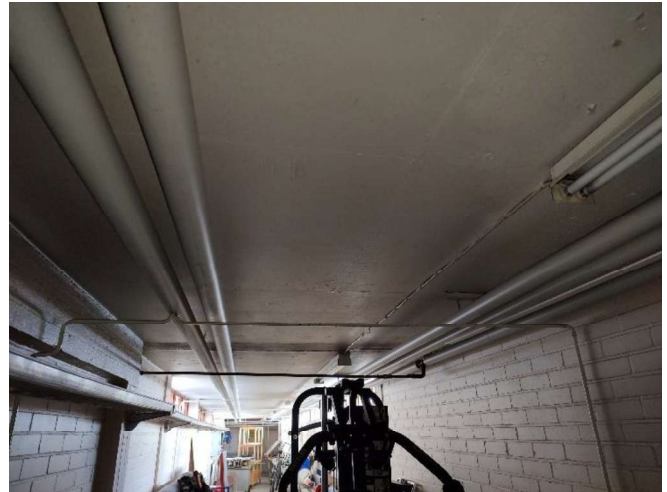
Kuva 63. Yleiskuva käytävän seinä- ja kattopinnasta.

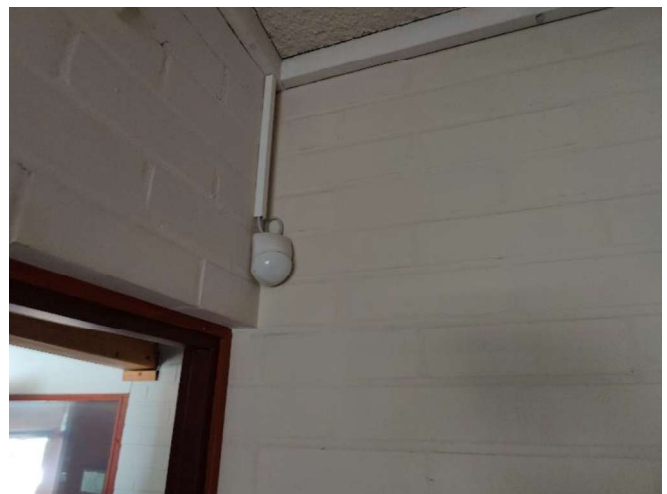
Kuva 67. Yleiskuva, toimisto-osan seinäpinta puhtaaksi muurattua seinää.

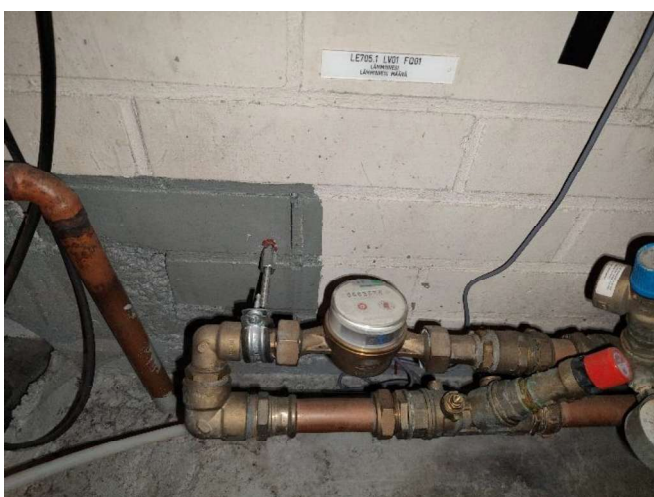
Kuva 90. Vesimittari ja päävesisulku.

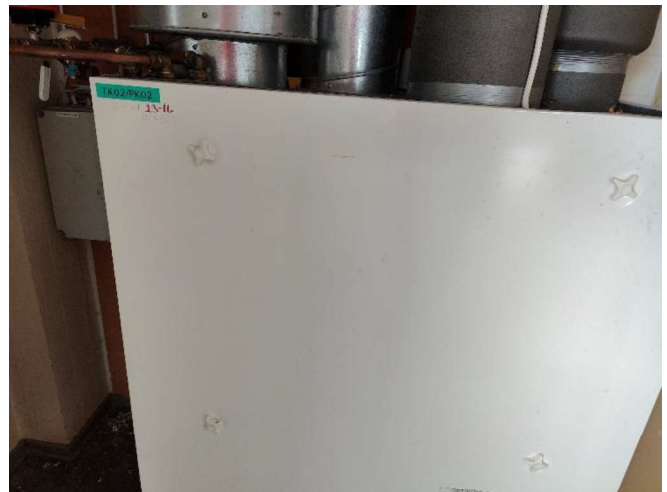
Kuva 99. Yleiskuva IV-koneesta TK/PK02.

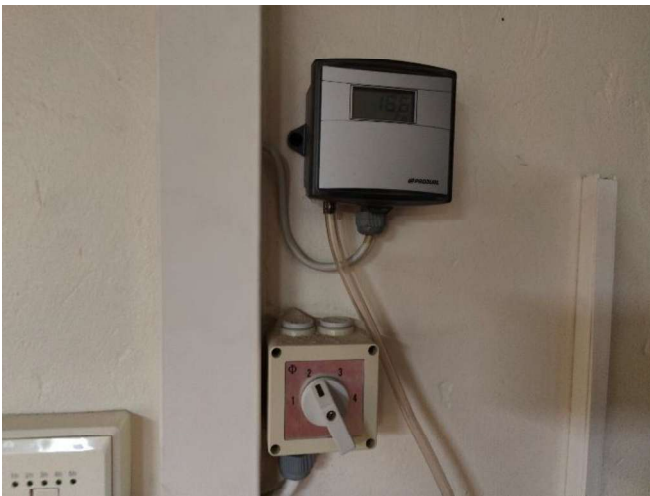
Kuva 104. Ilmanvaihdon käyttökäytin ja toimilaite.

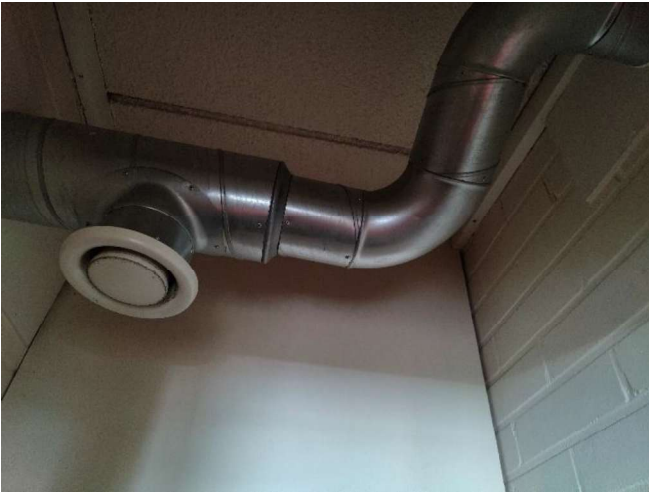
Kuva 108. Ilmanvaihtojärjestelmän kanavointia ja pääte-laite.

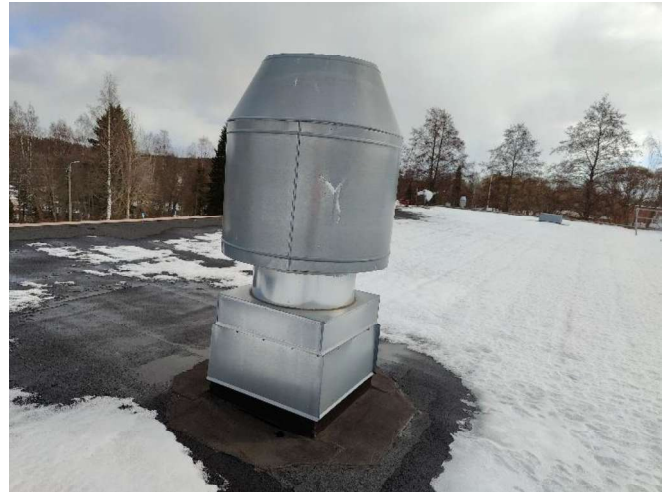
Kuva 109. IV-koneen poistoilmahajoittaja PK05.

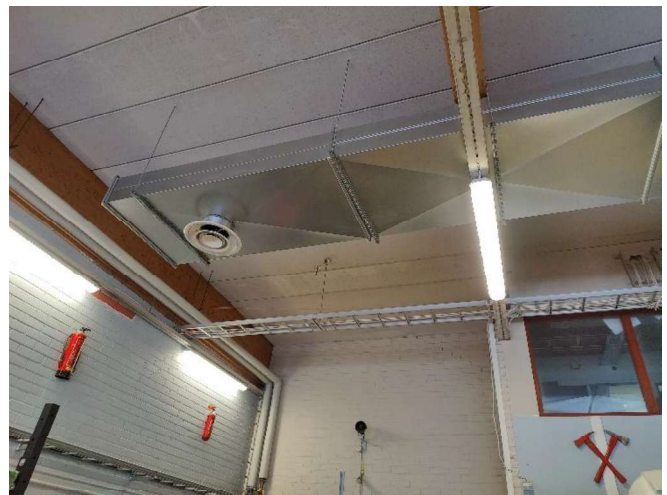
Kuva 130. Yleiskuva, hallin valaisin.
