## **Kuntotutkimusraportti 27.6.2016**

Leppävirta Paloasema

Koulutie 1

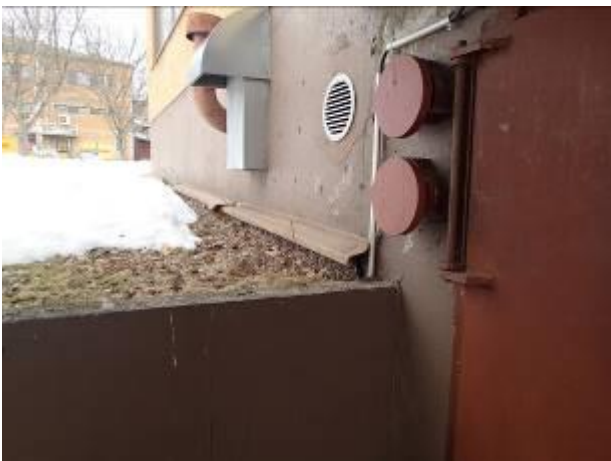
Kuva 7. Sokkelin ulkopintaan on asennettu styroxlevytys, styroxlevyn yläpuolelle asennettu vedenohjainlista.

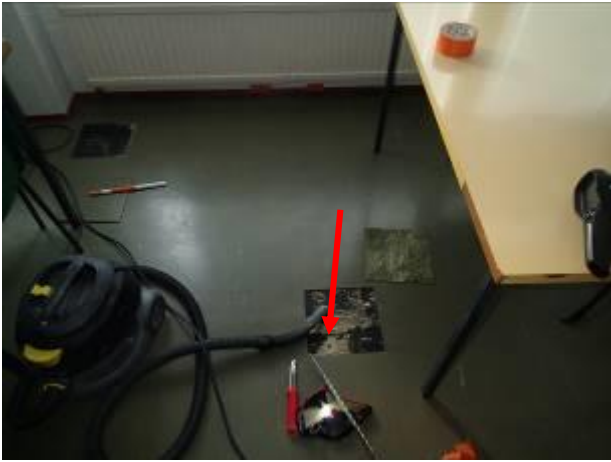
Kuva 28. Opetustilan 121 lattian tehtiin rakenneavaus RA3, josta tutkittiin opetustilan alapohjan rakennetta.

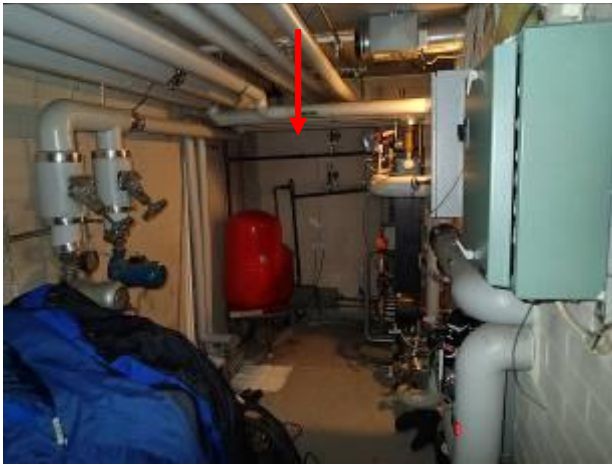
Kuva 34. Lämmönjakohuoneen ulkoseinään tehtiin rakenneavaus (RA6) LP-tasosta +1840 mm.

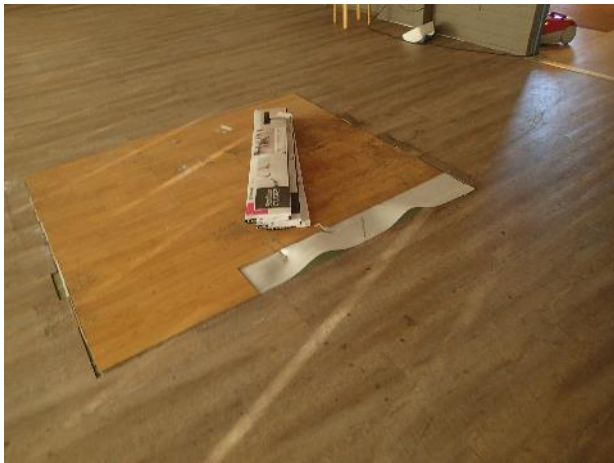
Kuva 51. Lattian pinnoite on uusittu jokin aika sitten. Huoneen keskellä pinnoite on erilainen (mahdollinen paikkakorjaus).

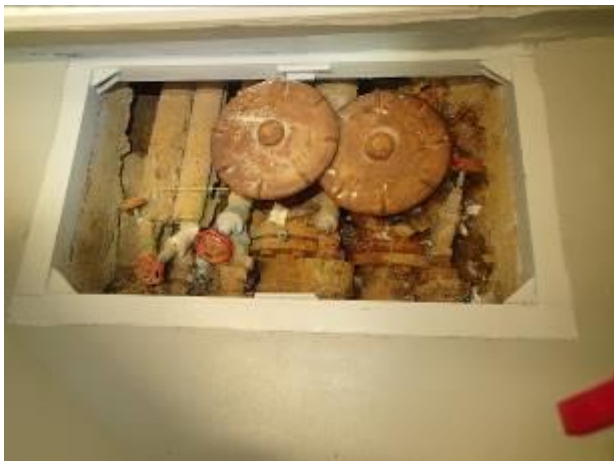
Kuva 53. Väestönsuojan lattiassa on luukku, luukun alla on vesiputkien sulkuventtiilit.

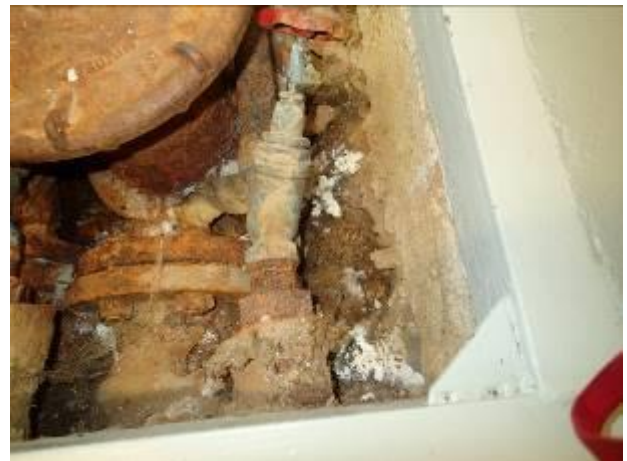
Kuva 54. Luukussa on maapohja.

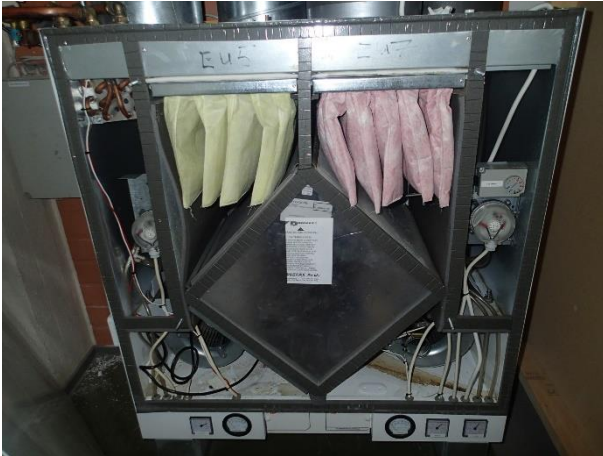
Kuva 71. TK/PK02 ilmanvaihtokoneen yleiskuva.
