Sisäilmamittausraportti

Leppävirran paloasema

Koulutie 1
79100 Leppävirta

3.4.2023

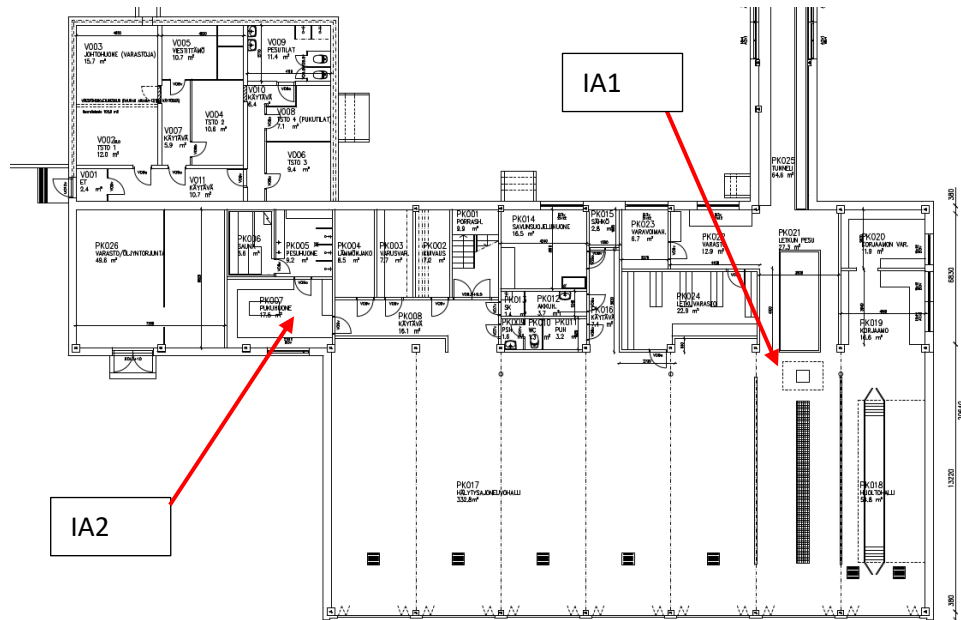
Paikannuspiirustus, 1. kerros

Otetusta kolmesta sisäilman mikrobinäytteestä paloasemalta otetuissa kahdessa näytteessä ei todettu viitteitä mikrobivaurioista.

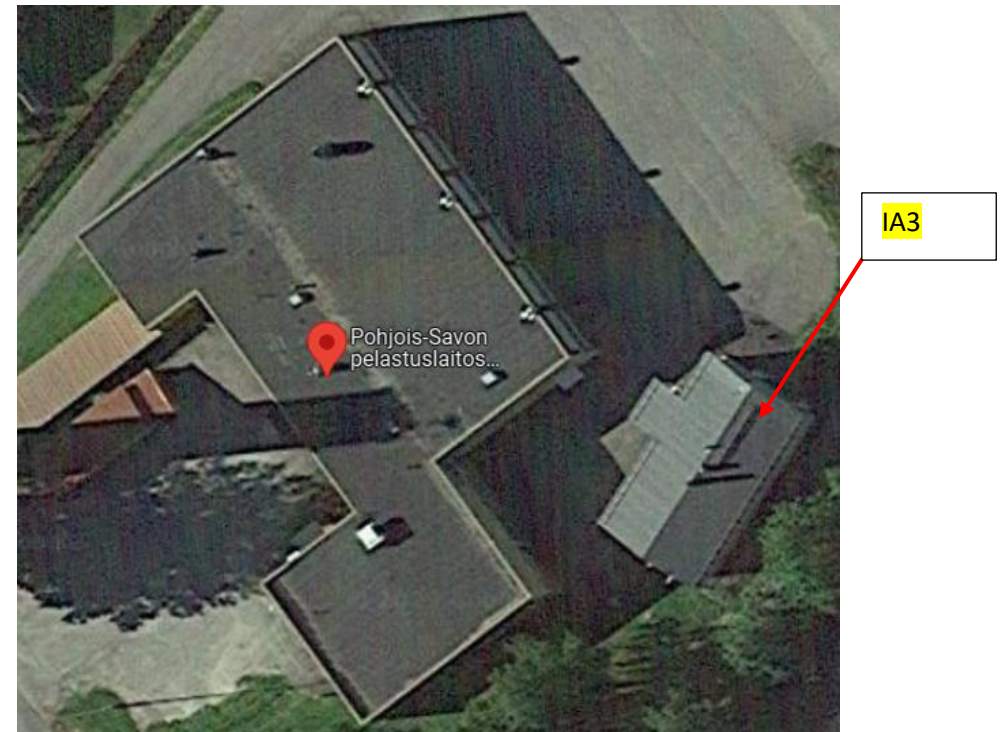
Paikannuspiirustus, väistötilarakennus

Rakennuksen piha-alueella sijaitsevan uudemman väistötilarakennuksen sisäilmanäytteessä IA3 esiintyi pieninä pitoisuuksina kahta eri kosteusvaurioindikaattorilajistoa, jota voidaan pitää tavanomaisesta poikkeavana ja voivat viitata mikrobivaurioon kyseisissä tiloissa ja/tai rakennuksessa. Tuloksen tulkinnassa on kuitenkin otettava huomioon, että puurakenteisissa rakennuksissa mikrobien ns. taustapitoisuus voi olla tavanomaisestikin korkeampi, kuin betonirakenteisessa rakennuksessa. Ilmanäytteitä ei esimerkiksi suositella käytettäväksi puurakenteisen koulun mikrobivaurion toteamiseen (Meklin ym. 2008). Lisäksi kyseessä on muutenkin kevytrakenteinen ja modulaarinen/siirreltävä rakennus, jossa riski rakenneliittymien epätiiveydelle ja ulkoilmasta sisäilmaan mahdollisesti kulkeutuville epäpuhtauksille on korkeampi, kuin pysyvässä rakennuksessa. Näytetulos voi viitata mikrobivaurioon kyseisessä tilassa ja/tai rakennuksessa. Koska sisäilman mikrobipitoisuudet voivat vaihdella voimakkaasti, yksittäinen näyte ei kuvaa sisäilman mikrobipitoisuustasoa luotettavasti ja mahdollisen vaurioepäilyn varmistamiseksi tarvitaan rakenneteknisiä selvityksiä ja/tai ilmanäytteen toistamista.
