LEPPÄVIRRRAN KUNTA

PALOASEMA KOULUTIE 1 79100 LEPPÄVIRTA

Kuntoarvio

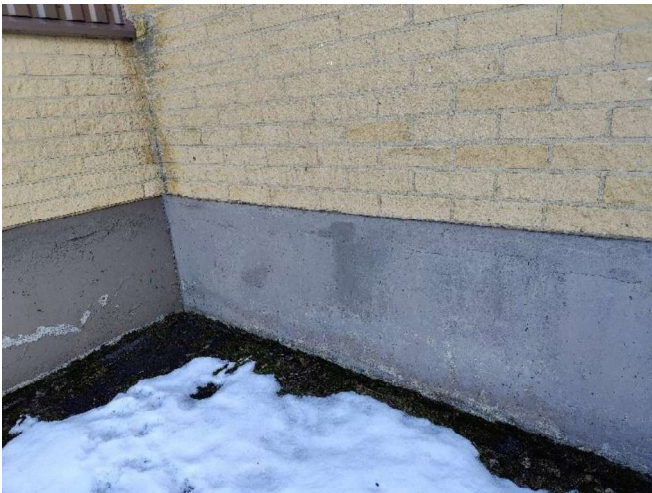
Rakennusten vierustäyttöjen kaatojen olevan tyydyttävät. Rakennuksen vierustoilla on pintamateriaalina parkkipaikkojen, sisäpihan sekä autohallin edustan osalla asfaltti. Muilta osin vierustäyttönä nurmialue, viety sokkeliin saakka. Rakennuksen salaojat todettiin tarkastuskaivojen kautta havainnoituna olevan toimivat.

Kuva 3. Yleiskuva vierustalta.

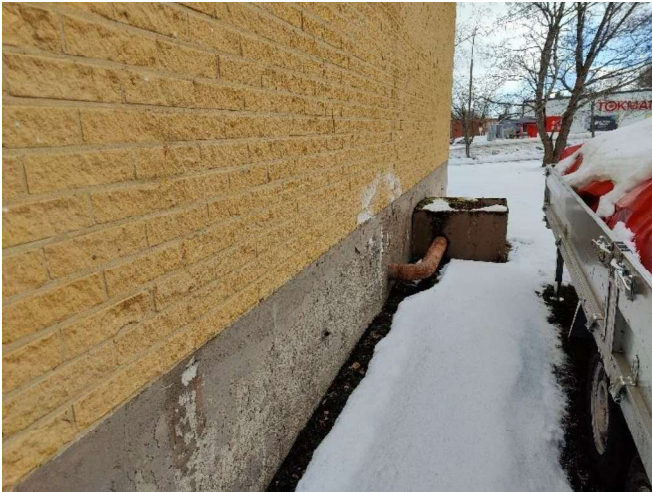
Kuva 7. Yleiskuva vierustalta.

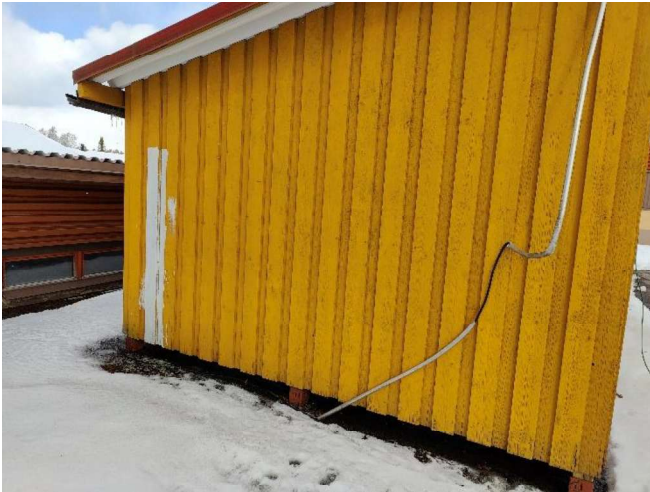
Varastorakennus havaittiin runkorakenteeltaan olevan ehjä, vaurioita ei havaittu. Julkisivupintojen maali on voimakkaasti hilseillyt ja kulunut ikääntymisen vaikutuksesta. Varastorakennus on perustettu metallisten tolppien varaan, jolloin rakennuksessa ei ole varsinaista sokkeliä, ja seinän alaosa on maanpinnasta irti. Ulkoseinärakenteen ja maanpinnan välinen etäisyys on kuitenkin varsin pieni, noin 200mm, jonka takia maanpinnan kosteus voi siirtyä puurakenteen alaosaan.

Kuva 13. Varastorakennuksen pääty.

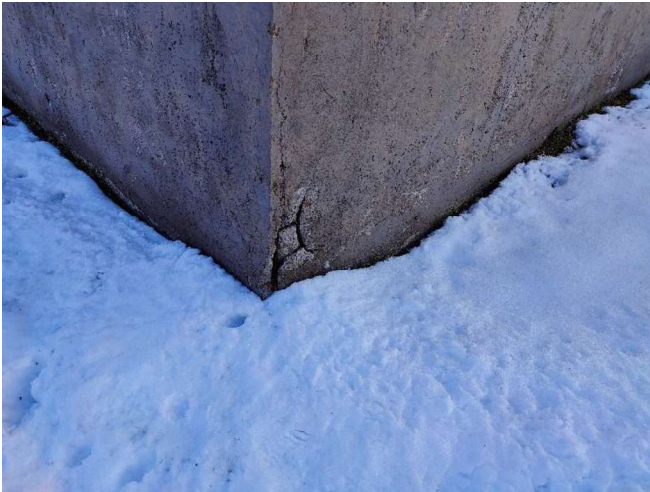
Sokkeleiden ja maanvastaisten seinärakenteiden pintaosissa havaittiin olevan osassa rakennusta voimakasta rapautumista sekä kosteudesta johtuvaa sokkelin maalipinnoitteen irtoamista. Maanvastaisissa seinäosissa havaittiin maan alaisilla osilla kosteusjälkiä rakenteen sisäpinnoilla.

Kuva 17. Yleiskuva sokkelista.

Sokkeli- ja maanvastaisten betonirakenteiden pinnat ovat rapautuneet ja halkeilleet kosteus- ja pakkasrasituksen seurauksena. Maanvastaiseen seinärakenteeseen pääsee nousemaan kosteutta puutteellisen kapillaarikatkerroksen kautta perustuksista sekä myös seinien vieruksien kautta puuttuvan ulkopuolisen kosteuseristeen takia.

Suosittelaa maanvastaisilla seinäosilla poistamaan kuorimuurauksen takana olevat eristeen ja lisäämään kosteuseriste maanvastaisen seinärakenteen ja sokkelirakenteen ulkopintaan. Maanvastaisen seinärakenteen kosteusteknistä toimivuutta tulee parantaa lämmöneristeen muutoksella.

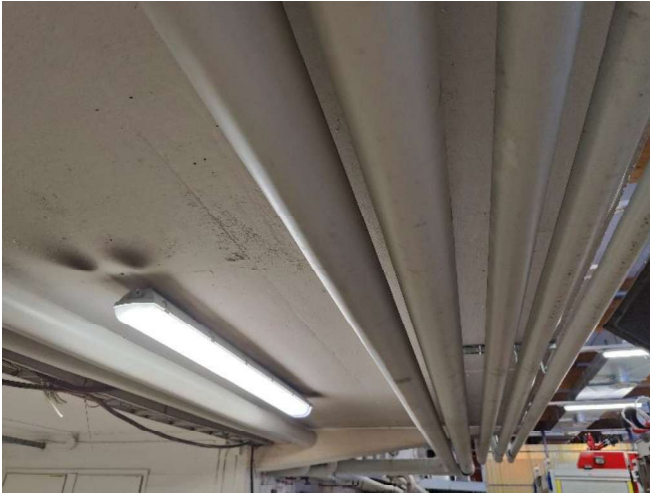
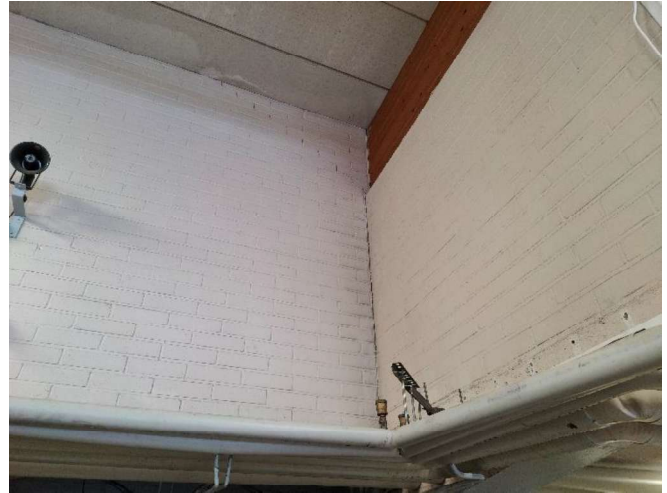
Ulko- ja väliseinien runkorakenteissa ei havaittu olevan vaurioita, muodonmuutoksia tai halkeamia. 1.kerros-
sisällä havaittiin betoniholvin alapinnassa kalkkihärmejätkiä, jotka johtuvat joko työnaikaisesta kosteu-
desta tai kattovesivuodosta johtuvaa. Havaintohetkellä yläpohjan betoniholvi oli kuiva.

Kuva 20. Välipohja

Kuva 21. Välipohja

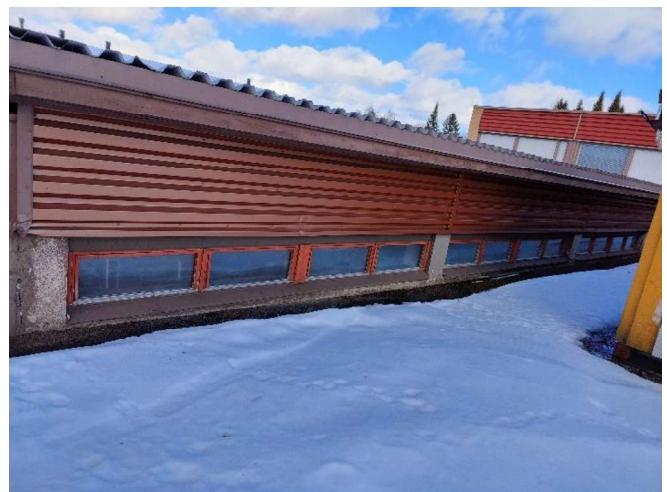
Ulkoseinäverhoukset on toteutettu poltetuilla reikätiilillä. Ulkoseinien muuraussaumoiissa havaittiin joitakin halkeamia, jotka johtuvat rakenteen kuivumiskutistumisesta. Lisäksi havaittiin yksittäisiä tiilien rikkoutumisia. Suunnitelmien mukaan ulkoseinärakenteet ovat höyrynsuluttomia ja tuulettumattomia rakenteita. Ulkoseinärakenteiden sisäpinnoille suoritettiin kosteuskartoitus pintakosteudenosoittimella pistokoeluoontoisesti.

Kuva 30. Yleiskuva julkisivusta.

Kuva 31. Yleiskuva julkisivusta.

Kuva 32. Yleiskuva julkisivusta.

Kuva 33. Yleiskuva, letkutornin julkisivu.

Kuva 34. Yleiskuva, toimistosiiven julkisivu.

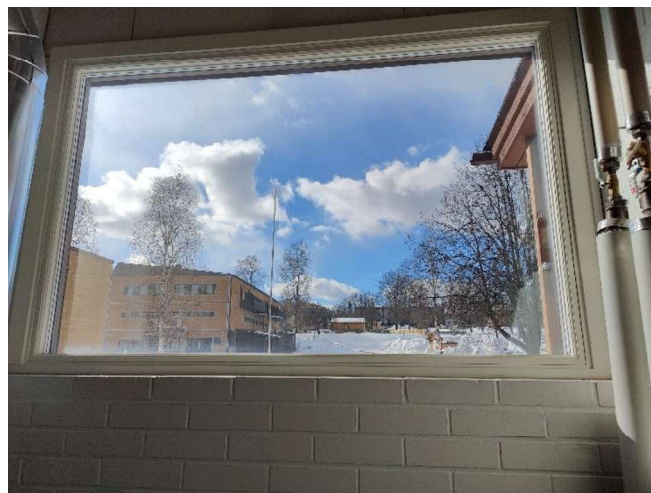
Ikkunapellitykset ovat havaintojen mukaan hyvässä kunnossa. Ikkunoiden vesipeltien kaltevuus pois päin ulkoseinärakenteesta on riittävä ja maalipinnoitevaurioita ei havaittu olevan. Uusitut ikkunat listoituksineen olivat hyväkuntoiset. Alkuperäisten ikkunoiden osalta kunto on tyydyttävä. Uudempien ikkunoiden tilkermateriaalina on uretaanivaahdotus, alkuperäisissä ikkunoissa mineraalivilla.

Kuva 36. Yleiskuva ikkunasta sisäpuolelta kuvattuna.

Kuva 38. Yleiskuva ikkunasta sisäpuolelta.

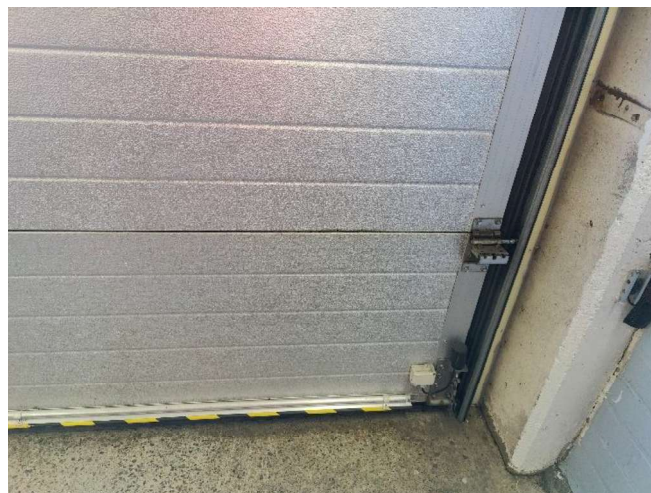
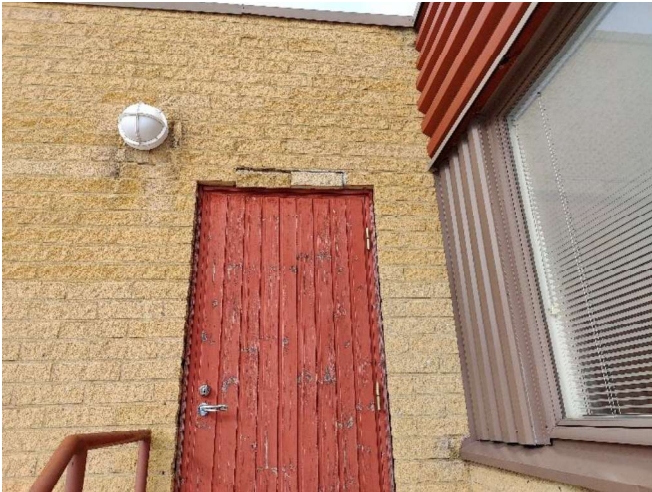
Kuva 40. Yleiskuva nosto-ovesta.

Kuva 41. Yleiskuva ulko-ovesta.

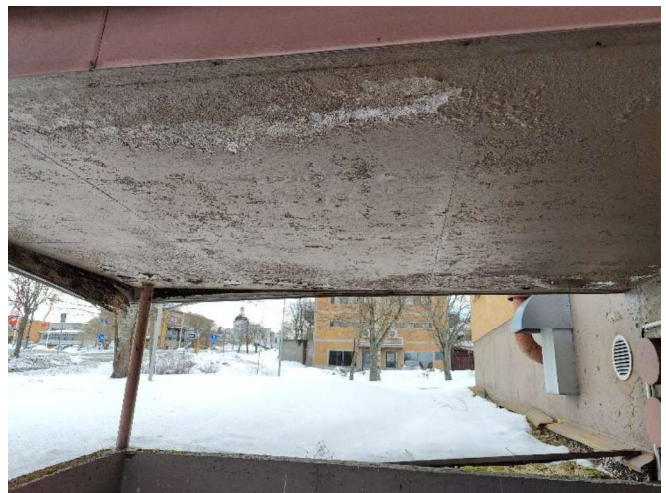
Rakennuksessa on sisääntulokatoksia portaiden kohdilla. Lisäksi rakennuksessa on kattamattomia ulkoportaita (betonirakenteisia) Sisääntulokatoksien runkorakenteet ovat ehjät. Päädyssä sijaitseva sisääntulotaso on ehjä, mutta betonilaatan alapuolella (kellarin betonikatosis) on havaittavissa viitteitä kosteudesta. Kattamattomat betoniportaat ovat osittain jo rapautuneet sekä sammaloituneet.

Kuva 42. Yleiskuva sisäänkäyntikatosis.

Kuva 43. Yleiskuva sisäänkäyntikatosis/laatan pohja.

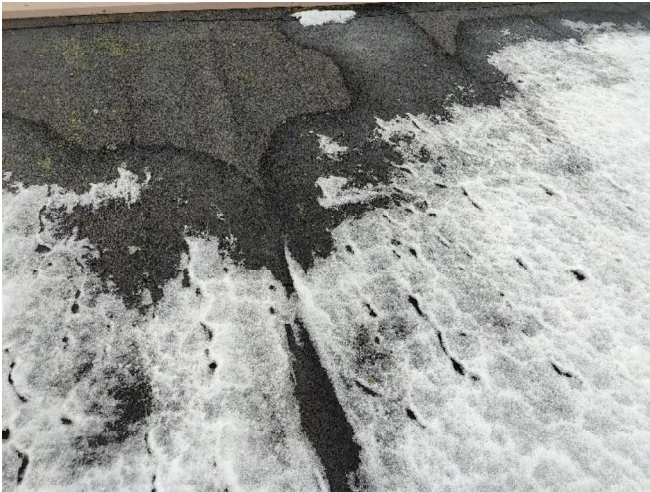
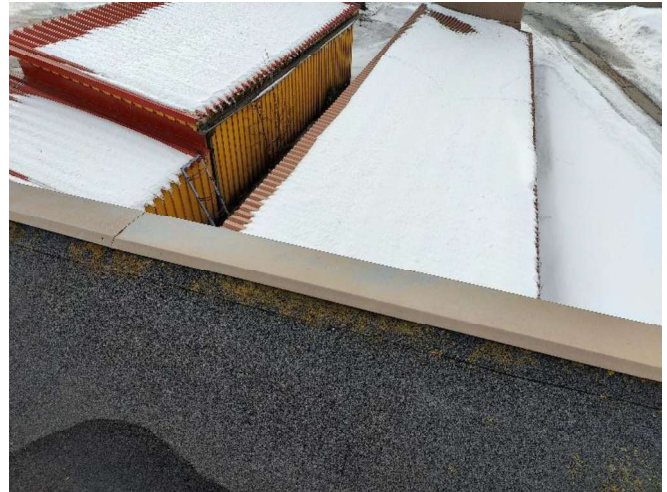
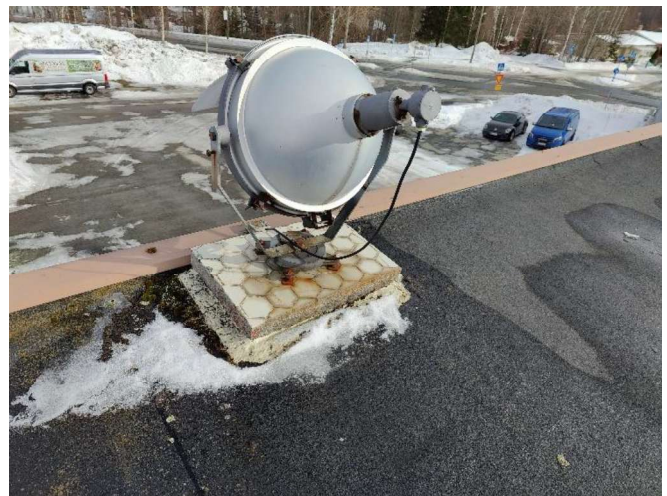
Kermipinnoitteessa havaittiin olevan paikoittain sammalkasvustoa, lähinnä nostojen vierustalla puutteellisen vastakaadon takia. Reunapellitysten kunto havaittiin hyväksi, pellityksessä on myös hiukan sammalkasvustoa. Kattokaivojen siivilät puuttuivat suurelta osin, joka voi aiheuttaa kattokaivon padottumista ja roskien pääsyä kattokaivoon.

Kuva 46. Yleiskuva vesikatolta.

Kuva 47. Yleiskuva vesikatolta.

Kuva 48. Yleiskuva vesikatolta.

Kuva 49. Yleiskuva vesikatolta.

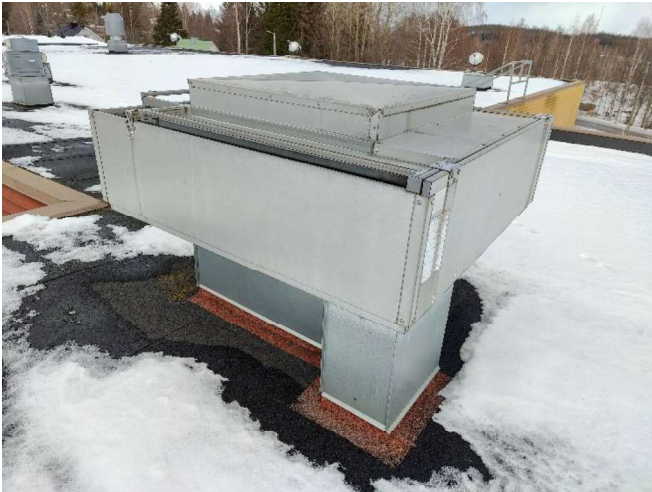
Kuva 52. LTO-patteri vesikatolla.

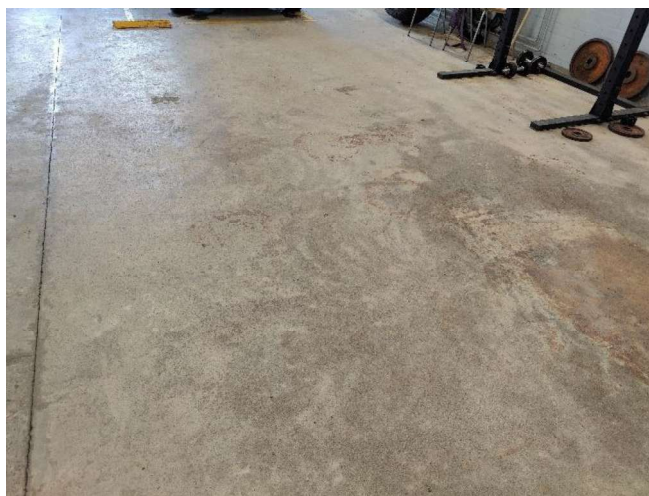
Kuva 59. Yleiskuva lattiapinnasta, konehalli.

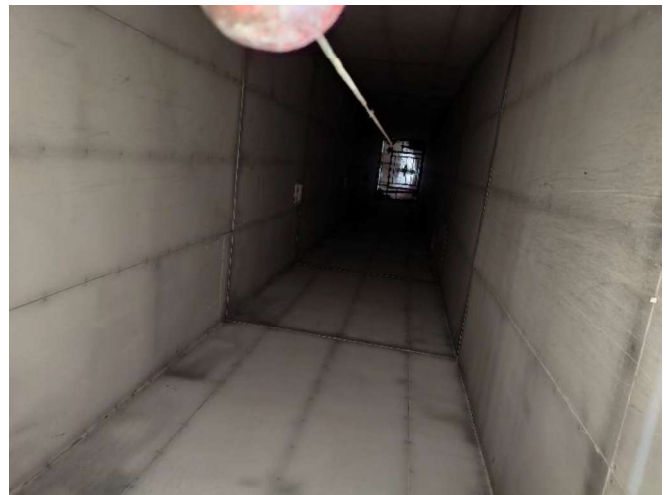
Kuva 65. Letkutornin seinäpinnat.

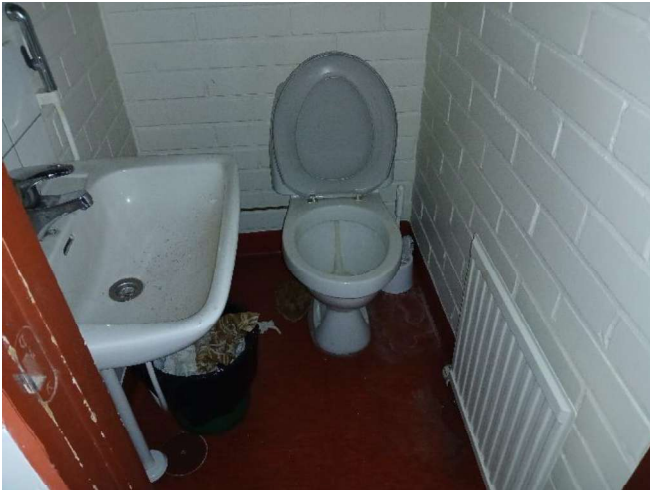
Kuva 71. Yleiskuva märkätilasta, erillinen wc-tila.

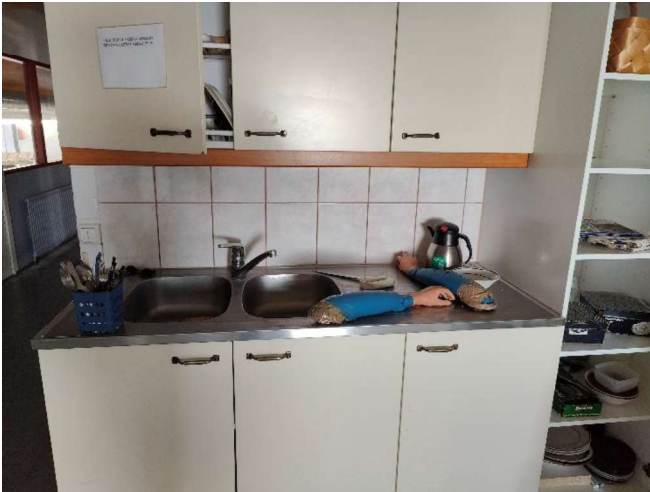
Rakennuksen keittiökaluusteet ovat havaintojen mukaan uusittuja jossakin vaiheessa 2000-luvun alkupuolella. Kalusteiden kunto on pääosin tyydyttävä. Pukukaappien kunto havaittiin tyydyttäväksi.

Kuva 75. Toimisto-osan keittiökalusteita.

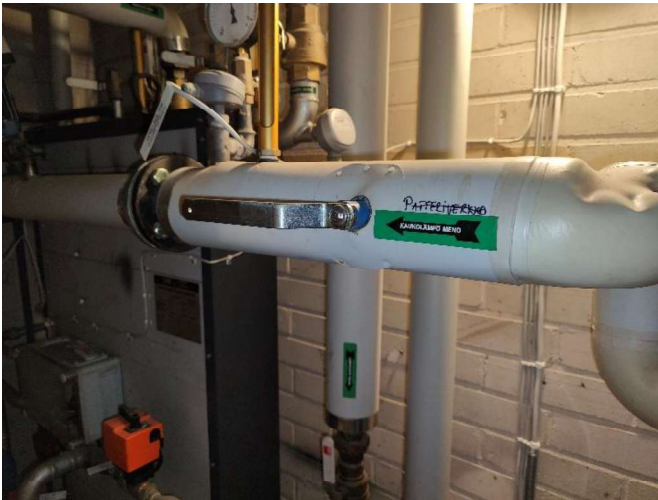
Kuva 77. Yleiskuva lämmönjakokeskuksesta.

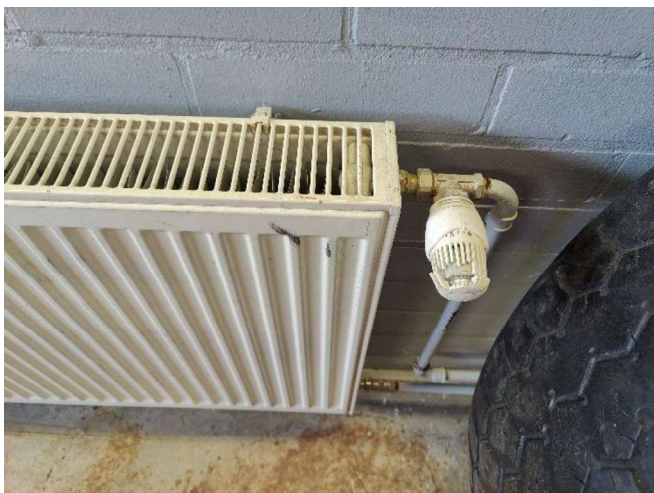
Lämmöntuottojärjestelmänä ovat vesikiertoiset patterit, joissa asennettuina termostaattiset patteriventtiilit. Patterit eivät ole alkuperäisiä, uusittu 2000-luvulla.

Kuva 91. Yleiskuva lämmityspatterista.

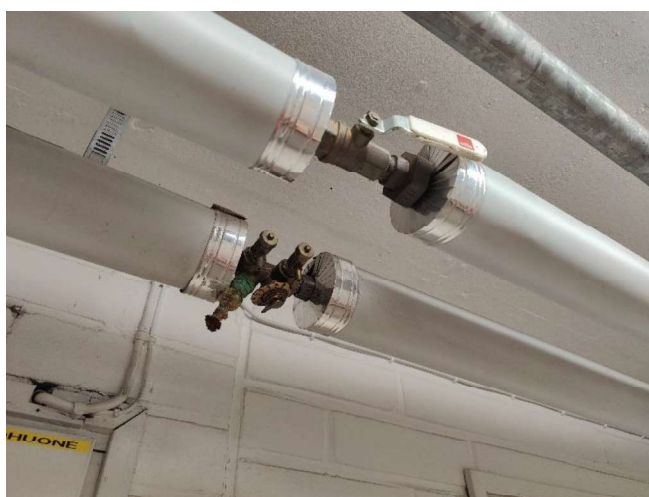
Kuva 91. Käyttövesiputket ja sulut.

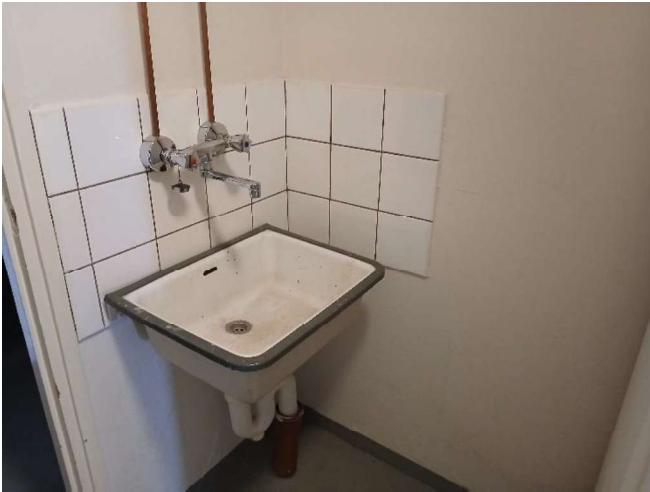
Rakennuksen käyttövesiverkosto on tehty kupariputkilla. Tiedossa ei ole vuotoja käyttövesiverkostossa. Vesikalusteet ovat osittain uusittuja, mutta pääosin jo ikääntyneitä.

Kuva 92. Putket kupariset.

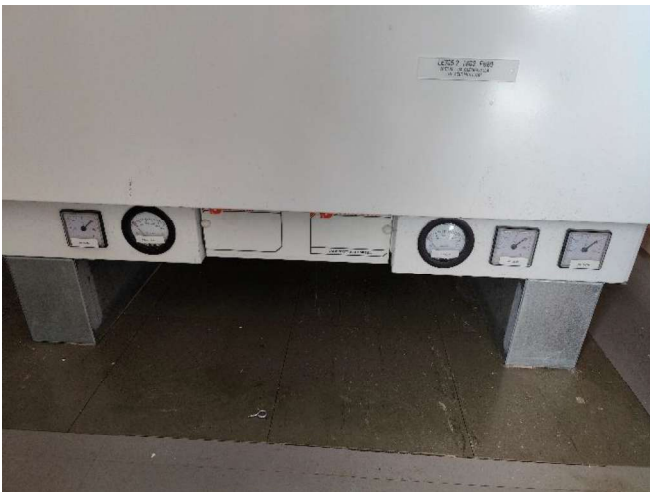
IV-koneet ovat pieniä tulo- ja poistoilmakoneita, pois lukien autohallin ilmanvaihtoa hoitava IV-kone TK/PK05. Ilmanvaihtokoneet ovat havaintojen mukaan toimivat, mutta jo ikääntyneet ja teknisen käyttökänsä loppuvaiheessa.

Kuva 98. Yleiskuva IV-koneesta.

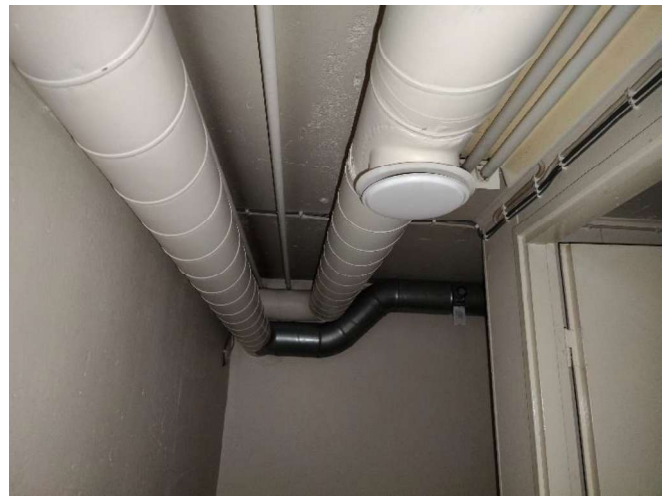
Kuva 105. IV-kanavointia.

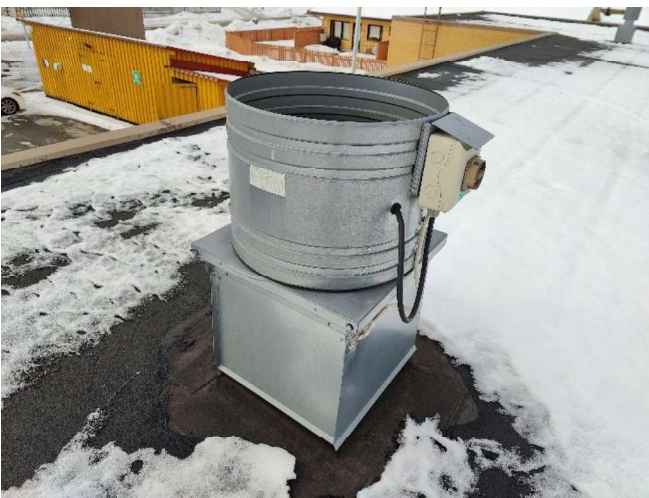
Kuva 110. Erillispositopuhallin vesikatolla.

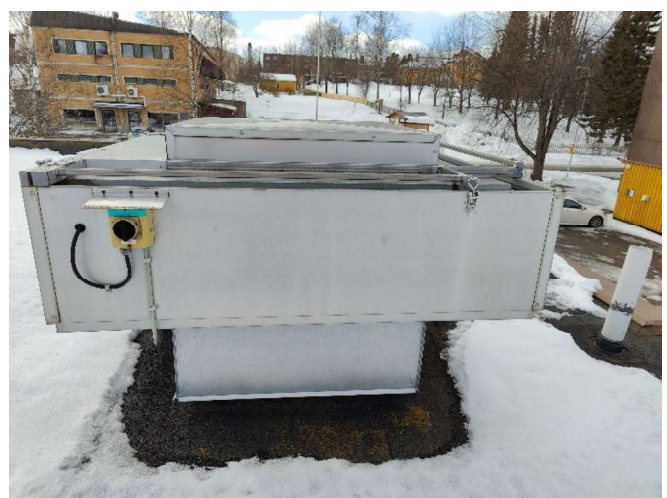
Kuva 111. Erillispositopuhallin vesikatolla.

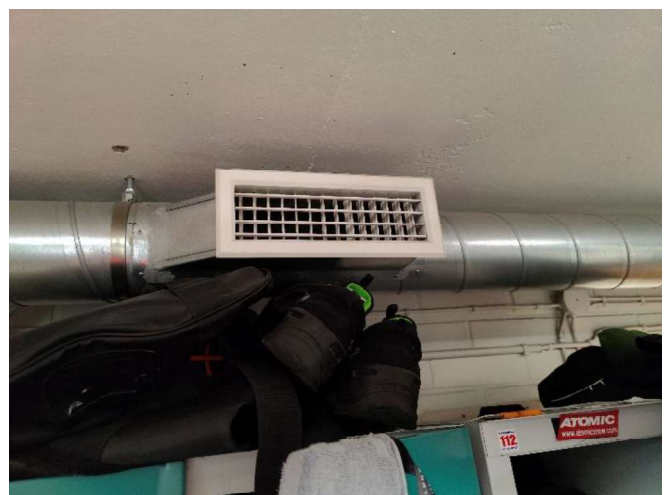
Kuva 123. Tuloilmapäätelaite.

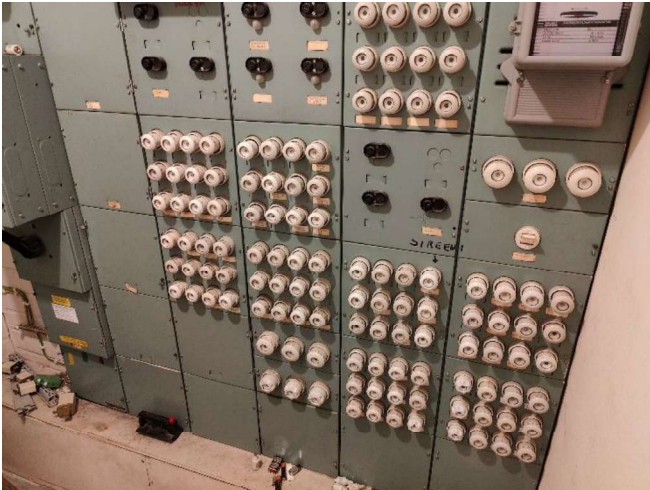
Rakennuksen sähköjärjestelmät havaittiin kohdekäynneillä olevan kunnossa. Keskukset ja kompensointiparisto havaittiin olevan alkuperäisiä.

Kuva 124. Yleiskuva sähköpääkeskuksesta.

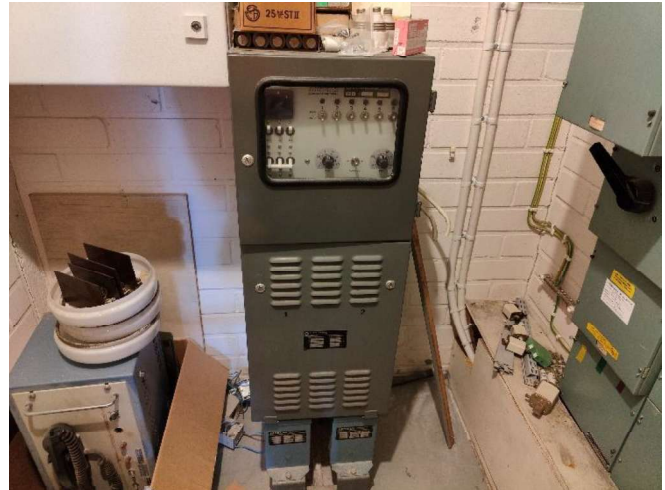
Kuva 125. Yleiskuva kompensointiparistosta.

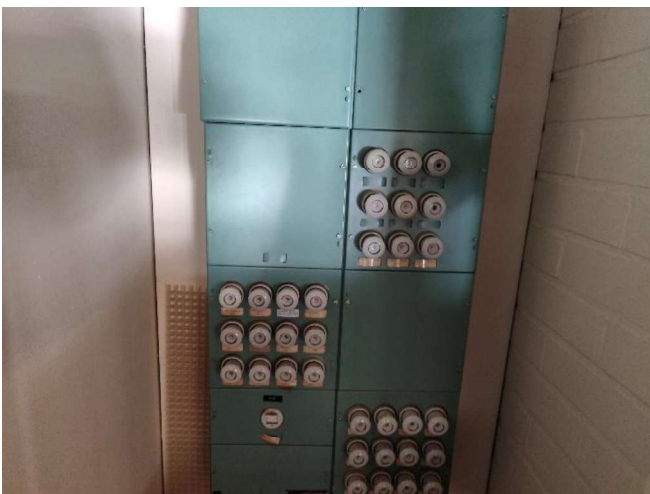
Kuva 126. Yleiskuva jakokeskuksesta

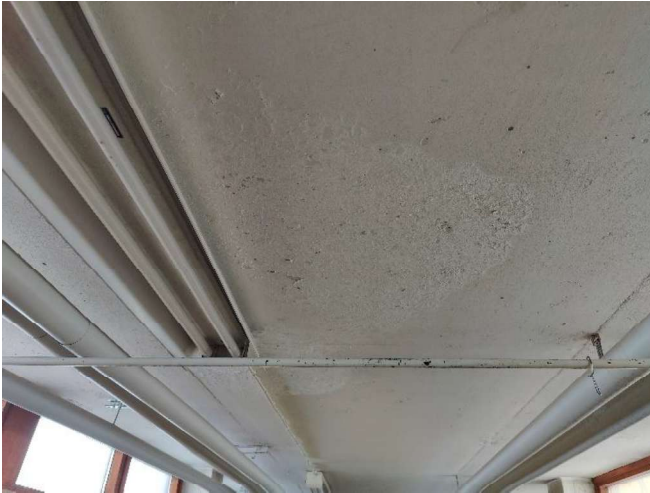
Rakennuksen sisäverkko kalustuksineen on osittain uusittu muutostöiden yhteyksissä. Valaisimet ovat suurelta osin vielä loisteputkivalaisimia, autohallin puolella vaihdettu led-valaisimiksi.

Kuva 127. Yleiskuva loisteputkivalaisin.

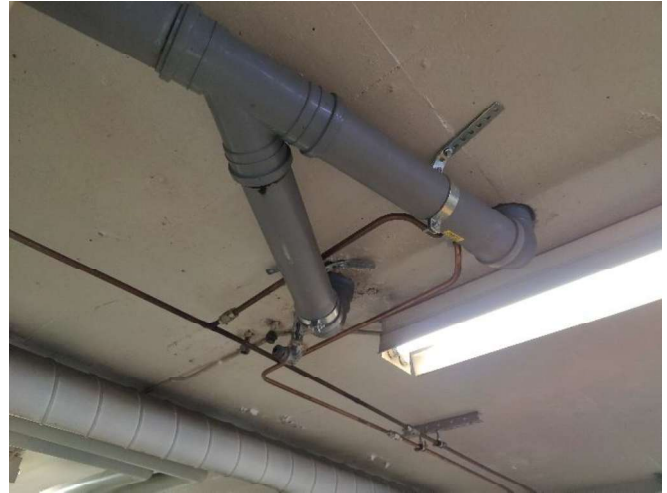
Kuva 128. Yleiskuva loisteputkivalaisin.
