## **Kuntotutkimusraportti 27.6.2016**

Leppävirta Paloasema

Koulutie 1

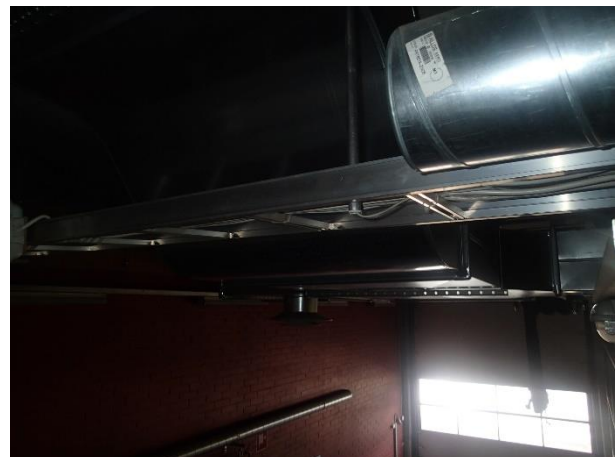
Kuva 76. Tuloilman runkokanavissa käytetty tehdasvalmisteisiä kanavavaimentimia.

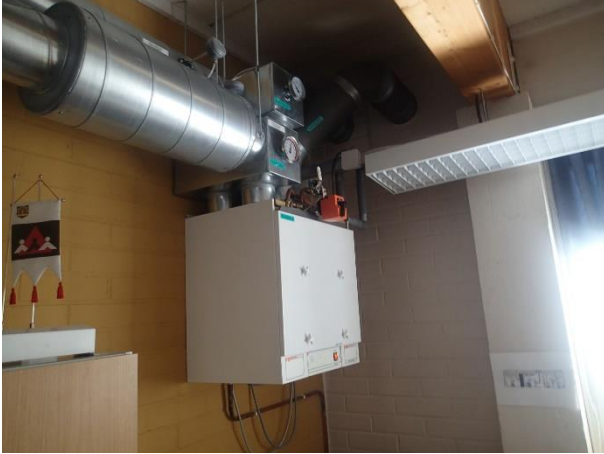
Kuva 77. Käytetyt kanavaäänenvaimentimet ovat tehdasvalmisteisia.

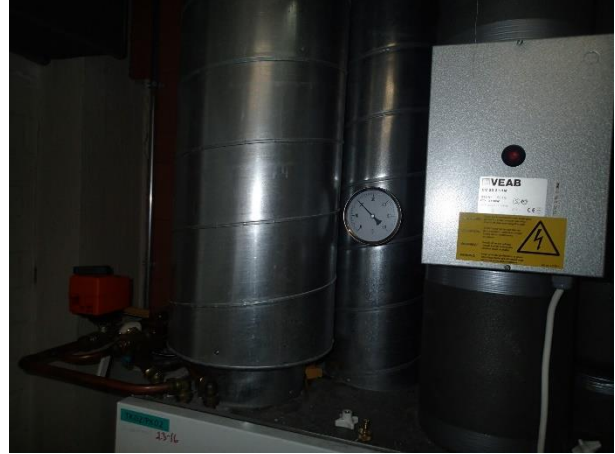
Kuva 78. Käytetyt kanavaäänenvaimentimet ovat tehdasvalmisteisia.
